## **Mercedes Benz C-Klasse (type 202, 208) E-Klasse (type 210)**

### **Defecte mistlamp**

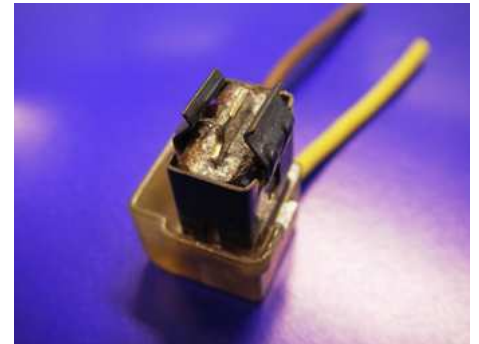
Afb. 1

Dit probleem wordt mogelijk veroorzaakt door oververhitting van het stekkercontact aan de gloeilamp (zie afb. 1). Omdat de stekker niet meer van de lamp kan worden losgetrokken, moet de complete stekker met de H1-lamp worden vervangen. In dit geval gaat u als volgt te werk:
