## **Opel Omega B 1994 tot 2001**

### **Lekke koplamp**

#### **Druk op koplamp kan lekkage veroorzaken.**

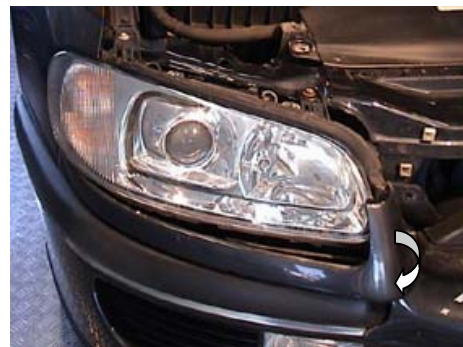
Afb. 1

Doordat er maar weinig speling is tussen de koplamp en de bumper, kan de koplamp onder druk komen te staan met schade aan de afdichting en indringing van water tot gevolg. In dit geval moet de koplamp worden vervangen.

Demonteer de radiatorgrille. Verwijder de bevestigingsschroef van het plaatje en beweeg het plaatje naar buiten (afb. 1).

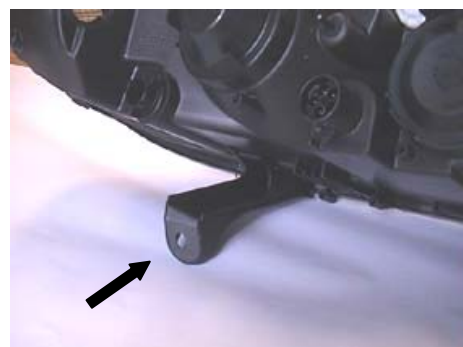
Afb. 3

Vervang de oude koplamp door een nieuwe en controleer het contactvlak van de koplamp op de bevestigingspunten. Als de afstand tot de bumper varieert of als de koplamp ertegen komt, moeten de bevestigingspunten worden afgesteld om dit te voorkomen.

Vijl de bovenkant van de bevestigingspunten bij zo ver als nodig. Indien nodig moet het onderste bevestigingspunt (afb. 3) overdwars en overlangs worden afgesteld. Het gat moet overdwars worden bijgevijld. In de lengterichting moet de afstand tussen het bevestigingsdeel (pijl) en de carrosserie worden afgesteld met een vlakke sluitring. Om de montage te vereenvoudigen kan de ring aan het bevestigingspunt worden vastgezet.
