Renault Clio 2 **Alle auto's met mistlampen**

Water in mistlampen

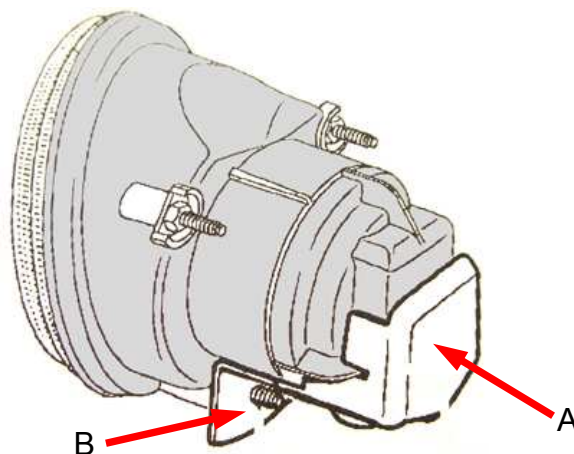
Dit probleem wordt mogelijk veroorzaakt door de kabelafdichting van de mistlampen. Voor deze situatie levert de producent een modificatieset, die bestaat uit een gemodificeerde kabelbundel + twee beschermkappen.

- Krik de auto op.
- Demonteer de voorspoiler.
- Demonteer de achterste bekleding van de mistlamp en laat het water weglopen of verwijder de aanwezige condens in de lamp met bijv. een föhn.
- Vervang de oude kabelbundel door de nieuwe.
- Bevestig de beschermkappen (zie afb. punt A) met een bevestigingsschroef (zie afb. punt B) aan de onderzijde van de mistlampen.
- Monteer gedemonteerde onderdelen in omgekeerde volgorde terug op hun plaats.
- Stel de mistlampen vervolgens opnieuw af.
