## **Renault Megane II en Scenic I Alleen auto's zonder koplampreinigingsinstallatie**

### **Waarschuwinglampje van koplampreinigingsinstallatie licht op.**

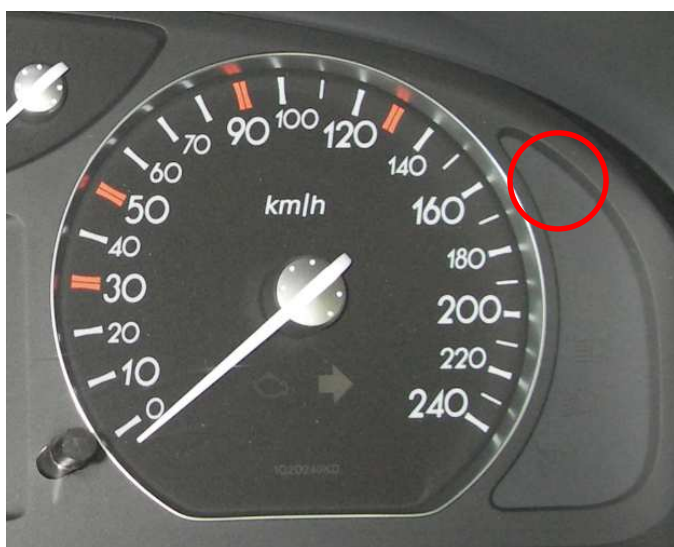
Afb. 1

Dit probleem wordt mogelijk veroorzaakt door water in een stekker. Het waarschuwinglampje  Minimumniveau koplampsproeivloeistof  is in het instrumentenpaneel geïntegreerd (rechtsboven op het display, zie afb. 1) en werkt, zonder dat het systeem in de auto is gemonteerd. De stekker voor de waterniveausensor bevindt zich echter boven de wielkast linksvoor. Bij gebrek aan een afdekking kan binnendringend vocht corrosie in de stekker veroorzaken. Ga in dit geval als volgt te werk:
