Flikkerende koplampen bij VW Golf '98 TDI

Bulletin

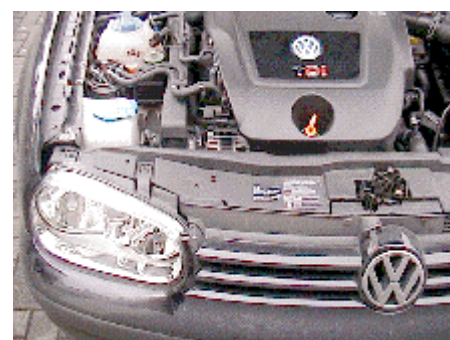
Na een koude start gaan de koplampen herhaaldelijk zwakker en vervolgens weer feller branden

Bij motortemperaturen onder 20° C worden de gloeibougies aanvullend ingeschakeld tot 2500 tpm. Door dit proces worden de uitlaatgassen en dieselvebranding verminderd. Door de hogere belasting van de generator (hoge generatorspanning) bij een laag toerental per minuut, daalt de generatorspanning met circa 2 volt. Door deze spanningsschommeling lijken de koplampen te flikkeren. Deze situatie is slechts gedurende korte tijd tijdens de opwarmfase waarneembaar.

Er zijn geen voornemens voor algemene aanpassingen, aangezien het vermogen van de accu en de generator als voldoende wordt beschouwd.

De laadstroom van de accu en het vermogen van de generator moeten desondanks worden gecontroleerd. Daarnaast moet, ter voorkoming van klachten, dit verschijnsel aan de klant worden uitgelegd.
