KRÓTKIE INFORMACJE

Porsche Modele 911 Typ 964,933,996

Nierównomierne ścieranie i zwiększone zużycie okładzin do hamulców tarczowych.

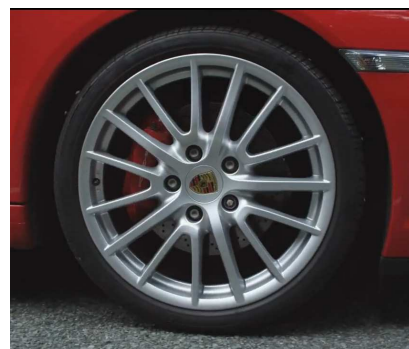
Jeżeli w powyższych modelach okładziny hamulcowe na przedniej i tylnej osi dają się używać tylko z trudem, przyczyną może być zniszczenie blachy prowadzącej zacisku hamulca przez korozję powierzchniową i zanieczyszczenia. Zanieczyszczenia powodują utknięcie okładzin hamulcowych w prowadnicach, a przez to większe zużycie, nierówne ścieranie, skrzypienie i wzrost temperatury hamulców opon.

- Oczyszczyć w należyty sposób zacisk hamulca, w razie potrzeby zdemontować i oczyścić blachy prowadzące.
- Sprawdzić blachy prowadzące pod kątem uszkodzeń, w razie potrzeby wymienić.
- Oczyszczyć powierzchnie przylegania blach prowadzących i przesmarować je.

Zastosować smar trwały Hella PAGID, nie zawierający metalu.
