BMW E 39, produkowany do 12/95 ***Wahania położenia światła mijania***

Krótkie informacje

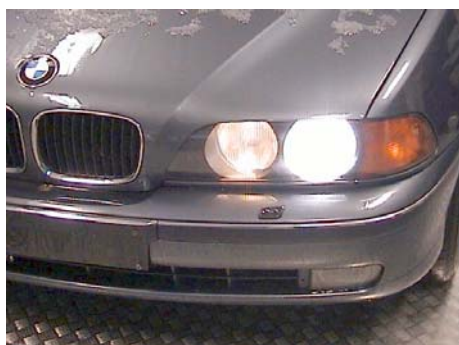
Ciągła korekta granicy światło-cienia przy ustawieniu położenia wiązki światła w pozycji 2.

W przypadku, gdy w załadowanym samochodzie ustawi się położenie wiązki światła w pozycję 2 (do oporu), może dojść do ciągłego wysterowania silników regulacji położenia wiązki światła. Przyczyną tego jest źle zamontowany potencjometr na płycie drukowanej. W wyniku tego napięcie z potencjometru może się zmieniać w krótkich odstępach czasu i silniki regulacji elektrycznej stale, na krótko się uruchamiają.

W takim przypadku należy wymienić silniki regulacji położenia wiązki światła. Od początku grudnia 1995 usterka ta jest usunięta w wyniku zastosowania poprawionych silników.
