BMW **wszystkie modele z silnikiem M 42**

Krótkotrwały spadek mocy

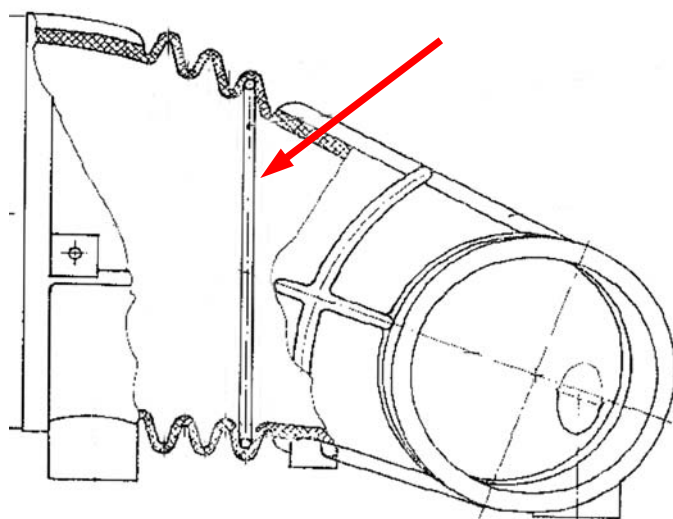
Przyczyną opisanej wyżej usterki może być mieszek gumowy umieszczony między kolektorem ssącym a czujnikiem ilości zasysanego powietrza. Przy szybkiej zmianie biegów, wysokich obrotach silnika oraz wysokich temperaturach silnika i otoczenia może dochodzić do przypadkowego kurczenia się mieszka. Znaczna chwilowa zmiana wymiarów mieszka powoduje zauważalny spadek mocy, szczególnie zauważalny przy zmianie biegów.

Dlatego producent oferuje specjalne pierścienie rozpierające (patrz rysunek), wkładane do trzeciej fałdy mieszka.

Utrzymują one prawidłowy kształt mieszka bez względu na temperaturę i wielkość podciśnienia w kolektorze ssącym.
