Fiesta '96 1,8 Endura-DE od 08.95 do 10.96

Piszczący pasek napędowy alternatora, rozładowany akumulator

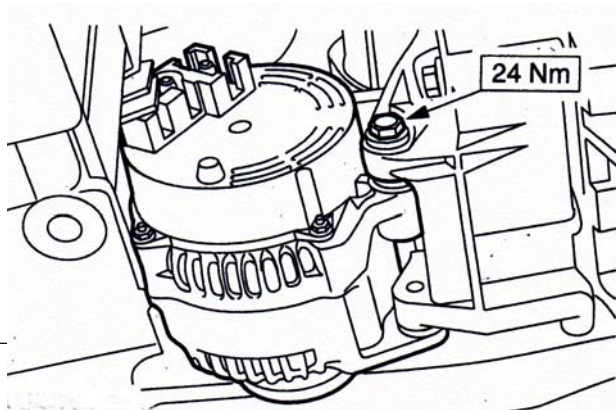
Dolna, tylna śruba mocująca alternatora montowana jest u dołu, z przodu, a nowa, zmieniona śruba u dołu, z tyłu.

1. Wymontować alternator.
2. Wymontować wspornik alternatora (4 śruby).
3. Wmontować nowy wspornik; stary zutylizować.
4. Wmontować alternator, z użyciem nowej śruby mocującej.
