## **Kia Sportage Rok produkcji 2005**

### **Problemy z rozruchem przy niskich temperaturach**

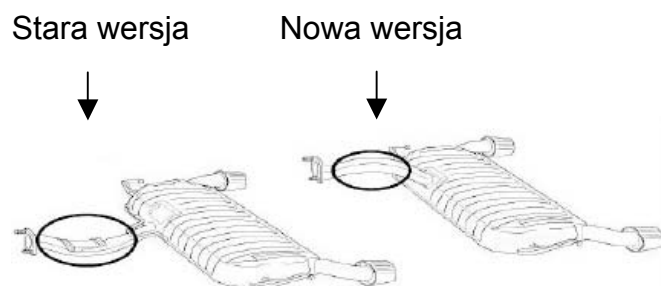
W niektórych przypadkach, w zależności od temperatury może do tego stopnia zlodowacieć woda kondensacyjna w układzie wydechowym, że czasami nie będzie możliwy rozruch.

Można temu zaradzić jedynie poprzez przebrojenie układu wydechowego zmodyfikowanymi częściami, ze zmienioną średnicą i kątem.

W tym celu należy wymienić tłumik główny i tłumik środkowy:
