Mazda

Model 5

Silnik 2.0 Diesel

Gaśnięcie silnika

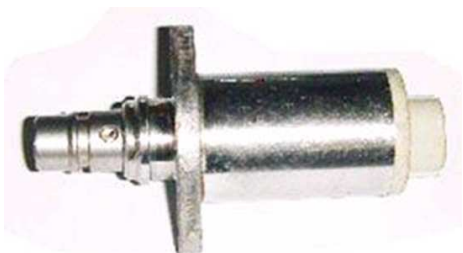
Rysunek 1

Jeżeli klient zgłosi opisany błąd, może on być spowodowany przez zawór regulacyjny ciśnienia paliwa. Może być również zgłaszana sporadyczna utrata mocy i nieprawidłowy rozruch przy zimnym silniku. W takim przypadku należy wymienić zawór regulacyjny (patrz. rys. 1). Numer artykułu do zamówienia: 294009-0120. Zawór jest zainstalowany na tylnej części obudowy pompy wysokociśnieniowej (patrz rys. 2).
