## Mercedes Benz, klasa C (W202)

### Ciągle świecenie się lampki kontrolnej poduszki powietrznej (SRS).

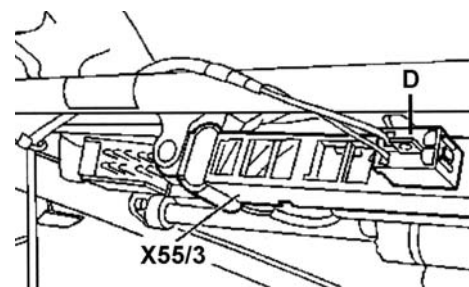
Rys. 1

W przypadku zgłoszenia powyższej usterki, jej przyczyną należy szukać w obluzowanym połączeniu wtykowym. W wyniku złego ułożenia przewodów, przy zmianie położenia siedzeń mogą obluzować się połączenia wtykowe (D) na listwie połączeniowej po lewej (X55/3) albo prawej (X55/4) stronie, pod siedzeniem (rys. 1). Jeżeli tak jest należy ułożyć przewody na nowo. Poza tym mogą zostać zapisane kody błędów 5 albo 6.

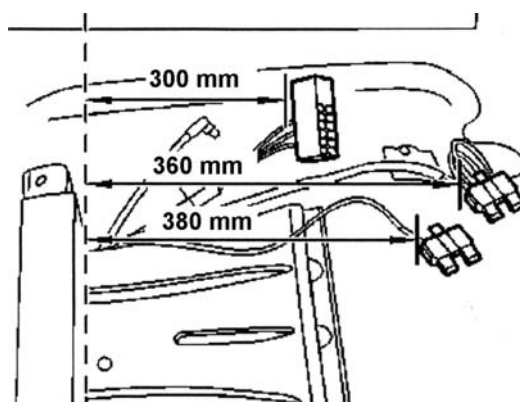
Rys. 2

#### 300 mm :

Przewód elektrycznego przesuwania siedzeń

#### 360 mm:

Przewód do zamka pasa

#### 380 mm:

Przewód podgrzewania siedzeń

- Odłączyć wtyczki od listew połączeniowych.
- Zmierzyć długości przewodów od wtyczek do wejścia w dywaniku podłogi.
- Ewentualnie skorygować długości (rys. 2).
- Po sprawdzeniu wzgl. skorygowaniu przewodów należy umocować je opaskami w korytku przewodów.
- Skasować pamięć błędów.
