## **Audi 80 7/89 – 6/96, silnik NG** **Audi 90 7/89 – 6/92, silnik NG** **Audi 100 7/85 – 6/91, silnik NF**

### **Awaria czujnika spalania stukowego w silnikach 5 cylindrowych 2,3 l**

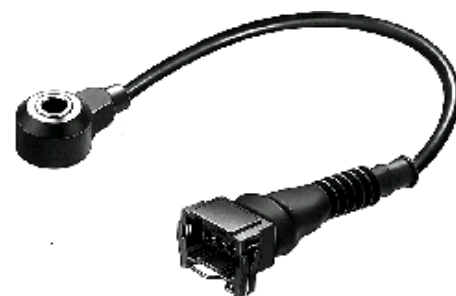
W wyżej wymienionych wariantach silników może dochodzić do awarii czujników spalania stukowego. Objawem awarii jest zwiększone zużycie paliwa i zmniejszoną moc silników w wyniku złego doboru kąta wyprzedzenia zapłonu i ilości wtryskiwanego paliwa.

Hella oferuje teraz czujnik zastępcze w jakości pierwszego dostawcy, pod nr katalogowymi: 6PG 009 108-081 (wtyczka niebieska, długość kabla 535 mm) i 6PG 009 108-091 (wtyczka zielona, długość kabla 740 mm).

Należy przestrzegać momentu dokręcania ( $20 \pm 5$  Nm). Nie używać podkładek płaskich ani sprężystych.
