Hyundai Accent

Rok produkcji 2000 – 2002, silnik 1,5 i 1,6 litra

Świeci się kontrolka silnika

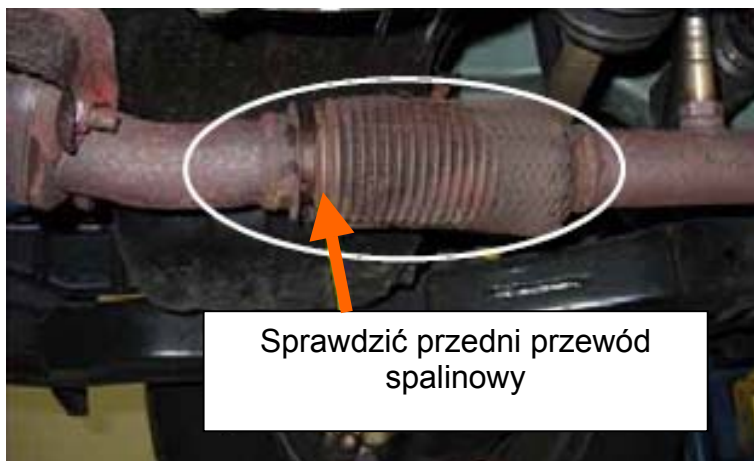
Ilustracja 1:

„P0133 sonda lambda baza 1 czujnik 1 zbyt długi czas reakcji” należy sprawdzić, czy jest w porządku i czy jest szczelny przedni układ wydechowy pomiędzy obydwoma sondami lambda.

Dziura w rurze może spowodować, że sterownik zakwalifikuje jako uszkodzoną przednią sondę lambda.

1. Sprawdzić szczelność przewodu spalinowego (Ilustr.1)
2. Ewentualnie wymienić przedni przewód spalinowy.
3. Doprowadzić silnik do temperatury roboczej, obserwować na oscyloskopie sygnał sondy. Jeśli obroty silnika przekroczą 2.500 1/min, musi zwiększyć się wartość połączeń (Ilustracja 2).
4. Jeśli obraz oscyloskopu jest zgodny z odwzorowaniem to nie należy wymieniać sondy lambda.
