Mercedes-Benz klasy C (W203), produkowany od 08/01

Zaświecenie się lampki kontrolnej ESP, kod błędu C1140 lub C1145 w pamięci błędów

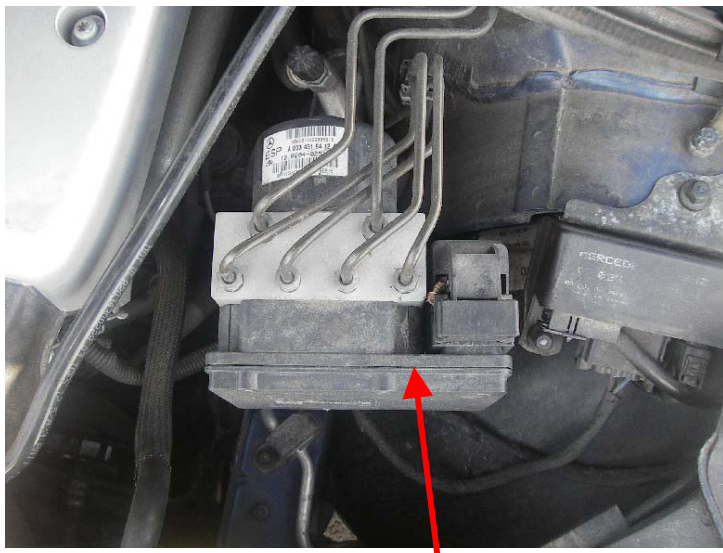
Rys. 1 Jednostka ESP

Jeśli w pojazdach tych reklamuje się świecenie lampki kontrolnej ESP i zapisanie kodu błędu C1140 lub C1145 w pamięci błędów, możliwą przyczyną jest opór przejściowy w wtyczce modułu sterującego ESP (patrz rys. 1). Dotknięte tym jest połączenie między modulem sterującym ESP a czujnikiem ciśnienia hamowania. Aby usunąć tę usterkę trzeba wymienić styki 18, 19 i 20 w wtyczce modułu sterującego i wyczyścić styki w module sterującym. W tym celu należy:
