Volkswagen Polo, typ 6N2 **Luźne połączenia z masą**

Silnik uruchamia się i gaśnie; Silnik nie uruchamia się.

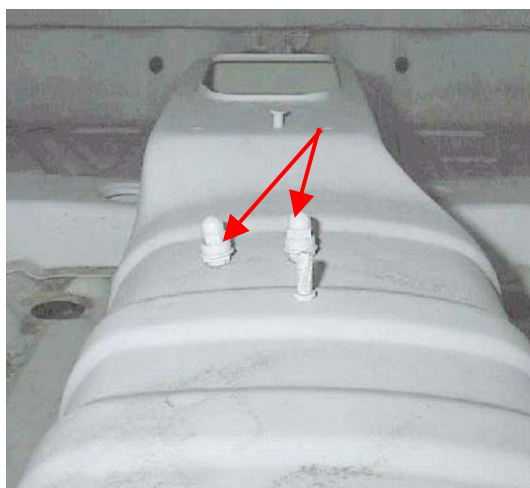
Jeśli w wymienionych wyżej samochodach silniki gasną zaraz po uruchomieniu, albo przy wilgotnej pogodzie w ogóle nie dają się uruchomić, przyczyną mogą być obluzowane połączenia z masą. Zalecamy następujące postępowanie:

- Przeprowadzić automatyczną diagnostykę.
- Jeśli zostałyby zapisany kod błędu i nie można go wykasować, albo moduł sterujący nie odpowiadałby, należy skontrolować wszystkie połączenia z masą, ewentualnie oczyścić i dokręcić momentem 9 Nm. Przy tym należy szczególnie zwracać uwagę na połączenia w obszarze tunelu (patrz ilustracja).
- Spróbować ponownie skasować kod błędu, wzgl. odtworzyć połączenia z modułem sterującym.
