Audi A6 (4B) Rocznik modelu 2003

Zabłyśnięcie kontrolki regulacji zasięgu świecenia reflektorów na desce rozdzielczej

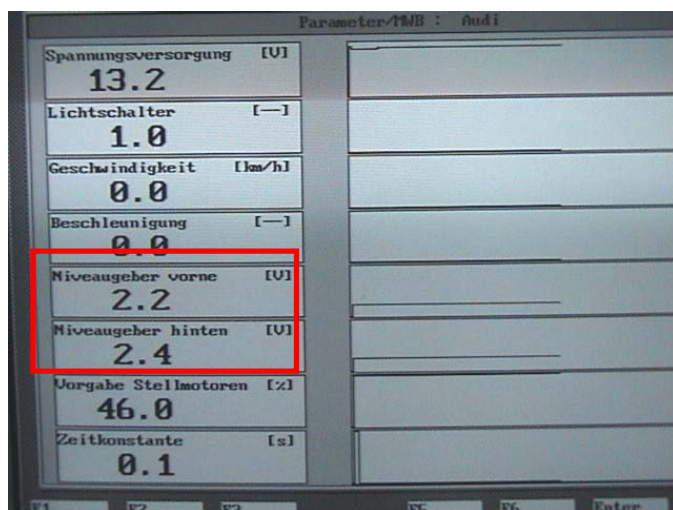
Ilustr. 1

Jeśli reklamuje się powyższą usterkę, możliwą przyczyną jest uszkodzony sterownik regulacji zasięgu świecenia reflektorów (LWR). W pojazdach z dynamiczną LWR pojawia się dodatkowo błąd 01535 „Sterowanie siłownika prawej LWR V49, zwarcie do masy”. W takim przypadku należy pomierzyć czujniki osi i przewody do sterownika i/lub sprawdzić na mechaniczne uszkodzenia. Pomiaru te najczęściej przeprowadza się przy pomocy testerów diagnostycznych np. W punkcie menu „Wartości pomiarów/parametry”. Można w nim sprawdzić wartości napięcia poszczególnych czujników osi (patrz ilustr. 1). Jeśli jednak nie pojawią się błędy, należy wymienić sterownik LWR.
