Ford Focus do 04/2001

Awaria / korozja lamp oświetlenia tablicy rejestracyjnej.

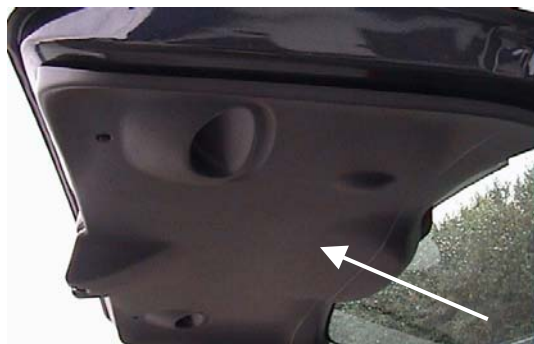
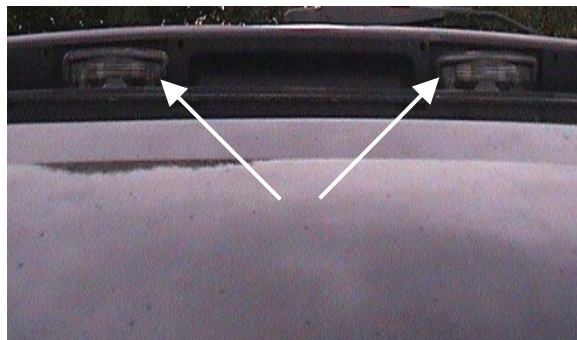
Jeśli dojdzie do awarii lub korozji lamp oświetlenia tablicy rejestracyjnej, to przyczyną tej usterki jest przedostawanie się wody przez obudowę lamp i uszczelkę uchwyty klapy tylnej. W celu usunięcia usterki należy wymienić lampy oświetlenia tablicy rejestracyjnej na nową wersję. Dodatkowo trzeba wymienić uszczelkę uchwyty klapy tylnej. W samochodach budowanych do kwietnia 2000 roku musi być wymieniony kompletny uchwyt.

W celu demontażu uchwyty tylnej klapy należy postępować następująco:

- Wymontować tapicerkę tylnej klapy.
- Wymontować uchwyt klapy (3 śruby), zdjęć wtyczkę lampy oświetlenia tablicy rejestracyjnej.
- W przypadku pojazdów wyprodukowanych od 05 / 2000 usunąć uszczelkę i zastąpić ją nową.
- W pojazdach wyprodukowanych do 04 / 2000 założyć nowy uchwyt, a stary zutylizować. Przed montażem dokładnie oczyścić powierzchnię klejenia uszczelki.
- Umieścić w uchwycie nowe, zmienione lampy oświetlenia tablicy rejestracyjnej.
- Zamontować wszystkie części w odwrotnej kolejności.
- Sprawdzić działanie.
