Ford Galaxy 1.9 L TDI od 11/97 **Woda w lewym reflektorze**

Przy silnych opadach rozbryzgowa woda może wniknąć do lewego reflektora.

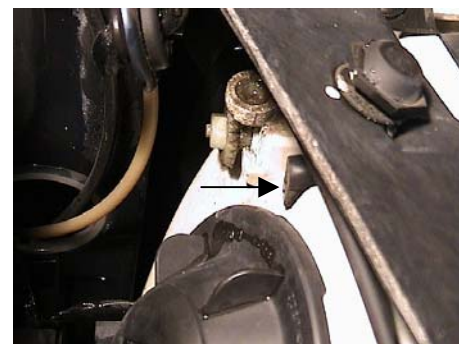
Rys. 1

Przy silnych opadach rozbryzgowa woda może być przez wentylator włoczona przez odpowietrzenie do reflektora (rys. 1).

Stan ten objawia się przez silne zaroszenie na wewnętrznej stronie reflektora (tworzą się krople wody i spływają na dno obudowy). W celu usunięcia tej usterki Ford oferuje zestaw naprawczy. Zawiera on zmieniony wąż odpowietrzający i specjalne przykrycie, zabezpieczające przed bryzgami wody.
