Mercedes Benz Klasa C (W203)

Reflektory sporadycznie na krótko zapalają się

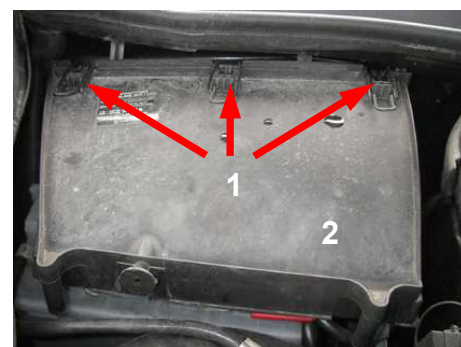
Rys. 1

W razie reklamacji powyższego błędu przyczyną może być usterka działania modułu pobierania sygnału i sterowania (SAM) w sterowniku. Aby usunąć błąd, postępować jak następuje:

- Zdemontować obudowę filtra pyłu. Znajduje się on pod pokrywą silnika, z przodu po prawej stronie
- Poluzować zamknięcia zatraskowe (p. Rys. 1, punkt 1) i wyjąć obudowę filtra (p. Rys. 1, punkt 2).
- Zdjąć zacisk masy z akumulatora i pozostawić odłączony na 15 min. (p. Rys. 2).
- Następnie zamocować ponownie zacisk masy na akumulatorze.
- Sprawdzić działanie reflektorów. W tym celu wykonać próbną jazdę w ciemności.
