Renault Clio 2 **Wszystkie pojazdy z reflektorami** **przeciwmgielnymi**

Woda w reflektorach **przeciwmgielnych**

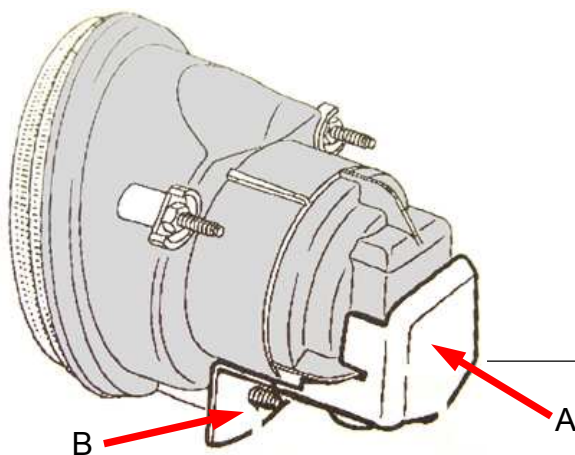
W razie reklamacji powyższej wady możliwą przyczyną jest uszczelnienie przewodu reflektorów przeciwmgielnych. Na taką okoliczność producent zapewnia komplet zastępczy składający się ze zmodyfikowanej wiązki przewodów + dwie nakładki ochronne.

- Podnieść pojazd.
- Zdemontować fartuch przedni.
- Zdjąć tylną okładzinę z reflektora i spuścić wodę, ewentualne obroszenie w reflektorze usunąć np. suszarką.
- Zamienić starą wiązkę przewodów na nową.
- Na dolnej stronie reflektorów zamontować obudowy ochronne (p. Rys., punkt A) za pomocą śruby mocującej (p. Rys., punkt B).
- Zdemontowane części zamontować na powrót w odwrotnej kolejności.
- Na koniec ponownie wyregulować reflektory przeciwmgielne.
