## **VW Golf'98 TDI** **Pulsowanie światła mijania**

**Po uruchomieniu zimnego silnika światła są raz jaśniejsze, raz ciemniejsze.**

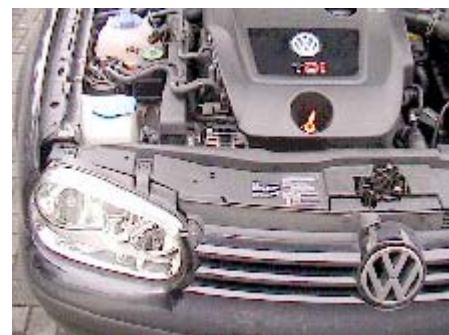
Przy temperaturze silnika  $< 20^{\circ}\text{C}$  świece żarowe pracują do prędkości obrotowej silnika wynoszącej 2500 obr./min. Zapewnia to redukcję emisji szkodliwych substancji w spalinach oraz podnosi komfort jazdy poprzez ograniczenie stukania zimnego silnika (silnik pracuje „miętko” i ciszej). Skutkiem wysokiego obciążenia alternatora (ciągłą pracą świec żarowych) przy niskich obrotach są krótkotrwałe spadki napięcia o ok. 2 V. W wyniku tego dochodzi do pulsowania światła. Stan ten jest ograniczony tylko do krótkiego czasu podczas rozgrzewania silnika.

Nie rozważano zmian w tej kategorii dla tego modelu pojazdu, ponieważ pojemność akumulatora i moc alternatora jest wystarczająca do rozruchu i zapewnienia poprawnej pracy wszystkich odbiorników elektrycznych. Mimo to należy skontrolować prąd ładowania akumulatora i prąd wytwarzany pod maksymalnym obciążeniem przez alternator. Należy wytłumaczyć klientom zachodzące zjawisko.
