Boletim Informativo

Porsche Modelo 911 Tipo 964,933,996

Desgaste irregular e elevado das pastilhas do travão de disco. Montagem difícil das pastilhas.

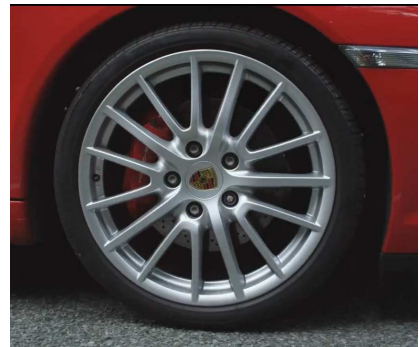
Se nos veículos supracitados as pinças dos travões forem de difícil montagem no eixo dianteiro e traseiro, este problema pode dever-se a corrosão e sujidade na chapa guia da pinça do travão. Estas impurezas provocam o encravamento das pinças nas guias e conseqüentemente um elevado desgaste, desgaste irregular, chiar e aumento da temperatura dos travões.

- Limpeza correta da pinça do travão, eventualmente desmontar e limpar as chapas guia.
- Controlar o desgaste das chapas guia e eventualmente substituir.
- Limpar e lubrificar as superfícies de encosto das chapas guia.

Recomendamos a utilização do lubrificante Hella PAGID sem substâncias metálicas.
