Boletim Informativo

Renault, Citroen, Peugeot Todos os modelos com travões de tambor

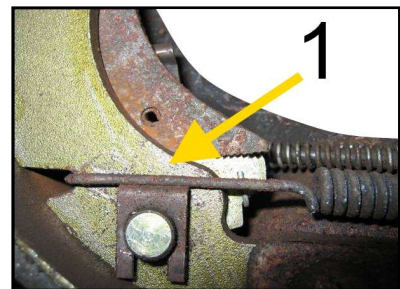
Efeito de travagem insatisfatório do travão de serviço e do travão de imobilização.

Falha de funcionamento do reajuste automático no travão de tambor do eixo traseiro.

Se nestes modelos ocorrer um dos erros supracitados, o problema pode dever-se a um gancho de segurança montado verticalmente na maxila do travão. (Fig.1)
A mola inferior da maxila do travão exerce pressão sobre o gancho de segurança, influenciando o movimento do elemento de reposicionamento. Igualmente pode ocorrer um deslizamento e conseqüente danificação do dentado. Neste caso deve corrigir-se a posição do gancho de segurança.
