Audi A6, 2,4 L Modelos do ano 1998

Automóvel vai abaixo

Boletim Informativo

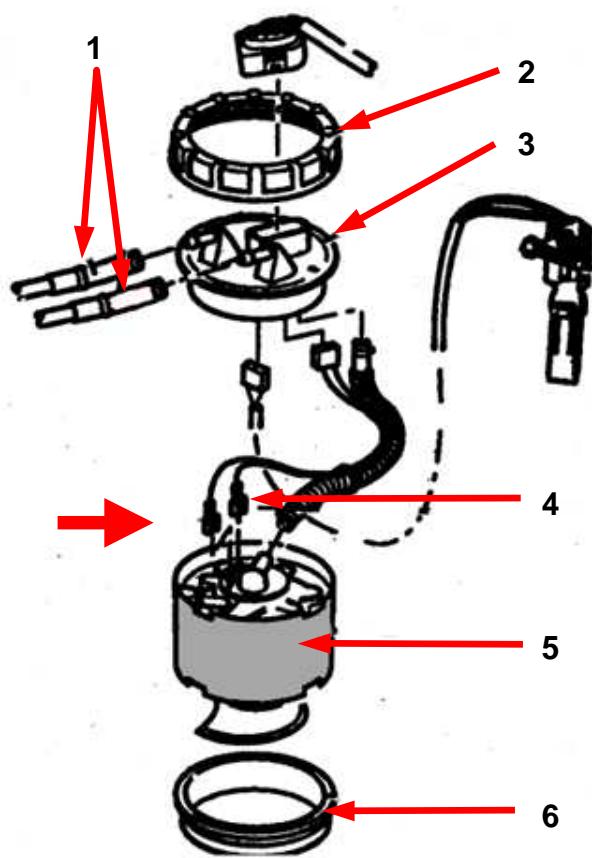
Se surgir uma reclamação do tipo acima mencionado, a causa poderá ser a corrosão da cablagem. Junto do cabo positivo amarelo que dá para a bomba do combustível que se encontra no depósito de combustível, há uma fricção do isolamento do cabo. Devido ao consequente contacto da zona desgastada com a ficha do cabo de massa, ocorre um curto-círcuito e o fusível 28 (bomba eléctrica do combustível) queima-se. Para resolver esta avaria, é instalada uma nova cablagem com fichas angulares. Essa cablagem faz parte da oferta do fabricante.

- Retirar o fusível 28 e deixar rodar o motor por breves momentos, para baixar a pressão do combustível.
- Desligar a ignição.
- Desmontar o banco traseiro e remover a cobertura de plástico do fundo da carroçaria.
- Remover ambas as mangueiras do combustível (1) da flange (3) da bomba do combustível.
- Desaparafusar e remover a porca de capa (2).
- Remover a flange (3) para cima do depósito.
- Verificar se existem danos na cablagem (4) da bomba do combustível (5).
- Se os pontos de fricção estiverem à vista, deverá substituir-se a cablagem antiga pela cablagem de reparação com fichas angulares.
- Em seguida proteger a cablagem, segurando-a com

precintas (fornecidas juntamente com o produto) na mangueira do combustível de modo a evitar que esta se volte a danificar.

- A vedação da flange (6) também deve ser substituída. Esta terá, no entanto, de ser encomendada separadamente.
- Voltar a colocar a flange no depósito, de modo que as marcações das setas do tanque e da flange correspondam.

Montar de novo todas as peças desmontadas pela ordem inversa. Após a reparação, deverá substituir-se o fusível 28 (15A) por um novo com 20A.
