BMW

Todos os modelos com motor M 42

Redução temporária da potência

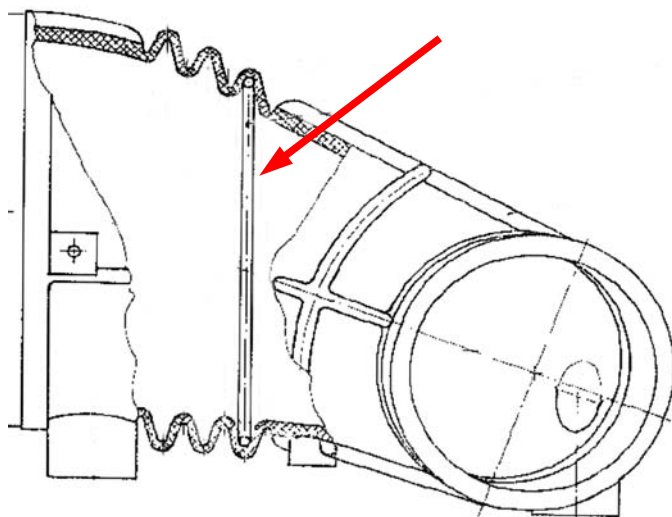
Se surgirem queixas relativamente ao problema acima referido, uma possível causa pode ser o fole entre o colector de ar e o medidor da quantidade de corrente de ar. Durante rápidas mudanças de velocidade, altas rotações do motor e elevadas temperaturas externas e do motor, pode acontecer que o fole se retraia devido a um vácuo elevado. Esta situação e a interligada redução de potência são particularmente notadas após as mudanças de velocidade. Por esse motivo, o fabricante tem vindo a colocar no mercado um anel de expansão (ver fig.), que é posicionado na terceira dobra de dilatação do fole. Deste modo é evitado que o fole se retraia.
