BMW E 31, E 38, E 39, E 36

Má recepção de rádio.

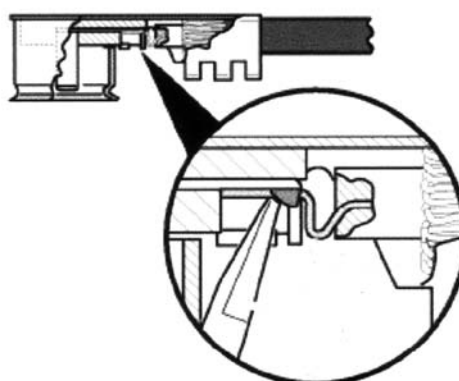
Figura 2

Se, nestes veículos, houver reclamações relativas à má recepção de rádio, uma causa possível é uma interrupção na ficha da antena angular no rádio. Devido a um elevado esforço mecânico pode ocorrer a interrupção do condutor interno do cabo da antena na zona do ponto de ligação à ficha da antena. Para a eliminação da falha deve ser montada uma nova ficha da antena. Para isso, proceda do seguinte modo:

- Desmontar o rádio e remover o cabo da antena.
- Cortar a ficha da antena antiga.
- Isolar o cabo da antena (Figura 1).
- Formar o condutor interno (Figura 2).
- Colocar a nova ficha da antena e fixar o condutor interno com um ponto de solda (Figura 3).
- Cravar o canal de cabos e o alívio de cabo com o alicate de cravamento e montar a cobertura de plástico na ficha da antena (Atenção: Ter em atenção que o condutor interno e a blindagem não têm nenhum contacto).
- Voltar a efectuar a montagem das peças na ordem inversa e controlar o funcionamento.
