Citroen C5 **Todos os modelos até ao ano de** **construção 06.2001**

O veículo evidencia um **rebaixamento da parte dianteira**

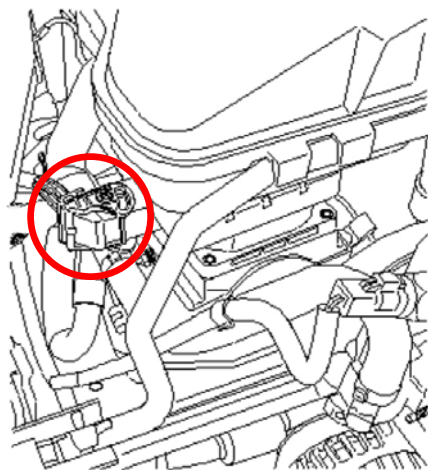
Fig. 1

Se for apresentada uma reclamação do tipo acima mencionado, a origem do problema poderá residir numa ficha corroída.

Devido a uma infiltração de humidade na ficha (ver figura 1) no BHI (bloco electrohidráulico integrado, uma componente da suspensão hidropneumática, ver figura 2) ocorre uma corrosão dos contactos da ficha. Por este motivo, o fabricante disponibiliza uma protecção especial contra oxidação.

- Remover a ficha e verificar a corrosão.
- Limpar os contactos da ficha e proteger os mesmos contra a humidade com lubrificante/spray para componentes electrónicas.
- Aplicar a protecção contra oxidação sobre a ficha e voltar a ligar a mesma ao BHI.
- Puxar então a protecção para cima, até ao corpo do BHI, de forma a que a ligação de encaixe fique totalmente protegida.
- Apertar a braçadeira de cabos, a fim de fixar a protecção (ver figura 3).
