Ford Ka com ABS construído a partir de 09/96

Avarias no rádio com a ignição ligada.

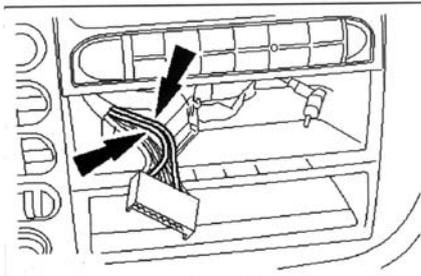
Figura 1

Se, nestes veículos, for relatado que com a ignição ligada no rádio surgirem ruídos de interferência, uma causa possível é um cabo de massa demasiado comprido. Este sofre interferências pelo módulo de ABS.

- Anotar o código do rádio e desmontar o rádio.
- Cortar na ficha para a alimentação da tensão e de massa o cabo preto/amarelo do pino 2 e o cabo preto/verde do pino 6, cerca de 5 cm antes da ficha (Figura 1).
- Isolar as extremidades de cabos e fixar no chicote de fios.
- Soltar o novo cabo de massa (castanho 2,5 mm², 400 mm comprido) no cabo preto/amarelo e preto/verde. Isolar o local de soldadura.
- Desmontar o revestimento do volante superior e inferior.
- Montar o novo cabo de massa desde a ficha do rádio até ao travessão da coluna de direcção.
- Montar o olhal de ligação (M 6) no novo cabo de massa.
- Fixar o cabo de massa no parafuso do travessão (Figura 2).
- Voltar a efectuar a montagem das peças na ordem
