## Mazda MX-5 (Modelos: NA+NB)

### Cabos de ignição (cabos das velas)

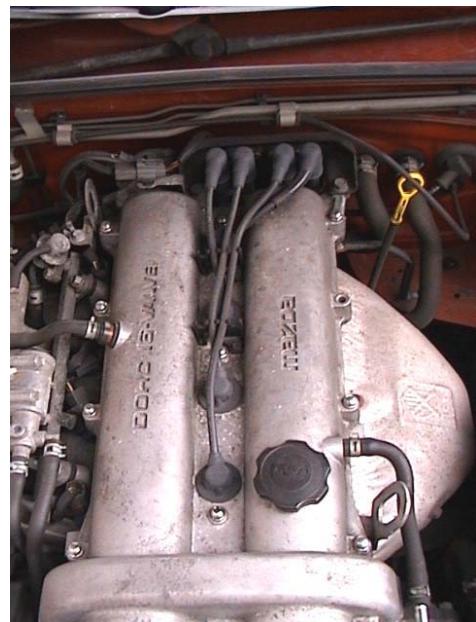
Os cabos de ignição (velas) que se encontram directamente sobre o bloco do motor no Mazda MX-5 são regularmente a causa de:

- Falha de ignição
- Má resposta
- Capacidade insuficiente
- Variação de rotações ao ralenti
- Aumento do consumo de combustível
- Interferências na recepção do rádio

O revestimento exterior do cabo de ignição torna-se poroso com o passar do tempo, devido ao efeito do calor gerado. Daqui resultam correntes de fuga e descargas (faíscas) entre o cabo da ignição e o bloco do motor. Dado que o MX-5 dispõe de um sistema de ignição sem distribuidor e alimenta duas velas com a energia necessária por cada bobina, é extremamente importante que os cabos de ignição se encontrem em perfeitas condições. É de referir também que, cada impulso de ignição é conduzido ao mesmo tempo através de dois cabos, dos quais um permanece inutilizado (dado que não se encontra no curso de explosão do respectivo cilindro).

Em caso de substituição devem ser utilizados apenas cabos de ignição de silicone de qualidade comprovada.

Recomenda-se igualmente um controlo das velas e dos contactos do bloco de bobinas de ignição. Caso os contactos se apresentem com uma coloração preta ou cinzenta, deve proceder-se à sua limpeza. A bobina de ignição deve ser igualmente verificada.
