VW Golf IV a partir do ano de fabrico 08/1997 até 06/2006

Limpeza autónoma ou movimentos esporádicos do limpa pára-brisas frontal

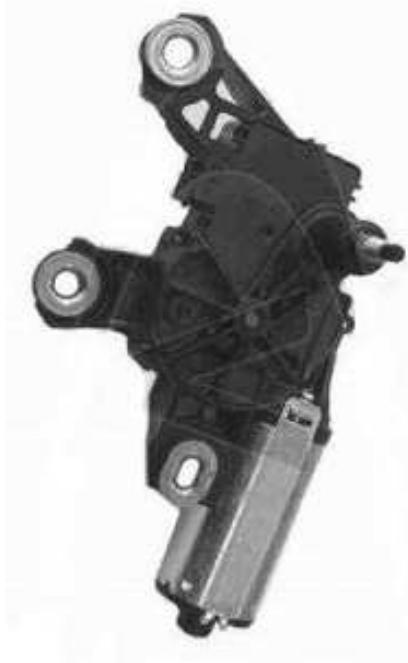
Atenção: Neste caso, pode ser também que a platina de comando do motor do limpa pára-brisa traseiro esteja corroída devido à entrada de água (fuga no tubo flexível do sistema limpa pára-brisa no motor do limpa pára-brisa traseiro), o que causa movimentos esporádicos do limpa pára-brisa frontal. Isso também ocorre nos veículos sem sensor de chuva.

Conclusão: Se detectar água de lavagem a pingar ou se o revestimento da parede traseira estiver um pouco húmido aquando da abertura da tampa traseira, a anomalia supracitada pode ter sido causada pela platina corroída do motor do limpa pára-brisa traseiro.

Para eliminar essa "anomalia incómoda", retirar a ficha de conexão do motor do limpa pára-brisa traseiro e observar se ainda ocorrem movimentos esporádicos do limpa pára-brisa frontal.

Se o limpa pára-brisa frontal funcionar agora perfeitamente, substituir o motor do limpa pára-brisa traseiro.
