Golf IV, ano de construção 09.2000-2004

Motor vibra e/ou abana fortemente ao ralenti

Boletim Informativo

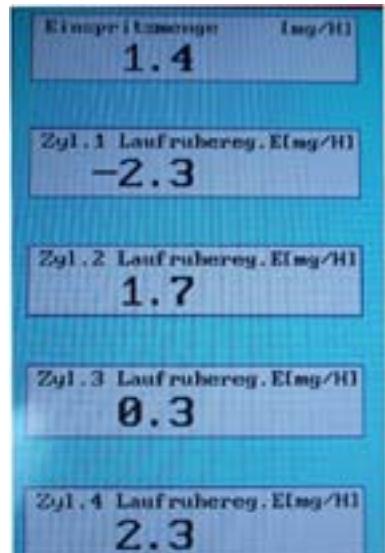
- Ligar o aparelho de diagnóstico à viatura. O motor tem que estar quente.
- Seleccionar o ponto de menu "Parâmetros/Valores de medição".
- Seleccionar o tipo de veículo.
- Seleccionar o menu "Ralenti" e confirmar a regulação ao ralenti para todos os cilindros.
- No ecrã são, de seguida, indicados os valores de medição (ver Fig.). Se os valores apresentarem um desvio considerável do valor zero (fortemente nos valores positivos ou negativos), os elementos de bomba/bico injector têm que ser controlados com um valor negativo e, eventualmente, substituídos.
