Hyundai Accent Ano de fabrico 2000 – 2002, motor 1,5 e 1,6 litros

Luz de controlo do motor acende

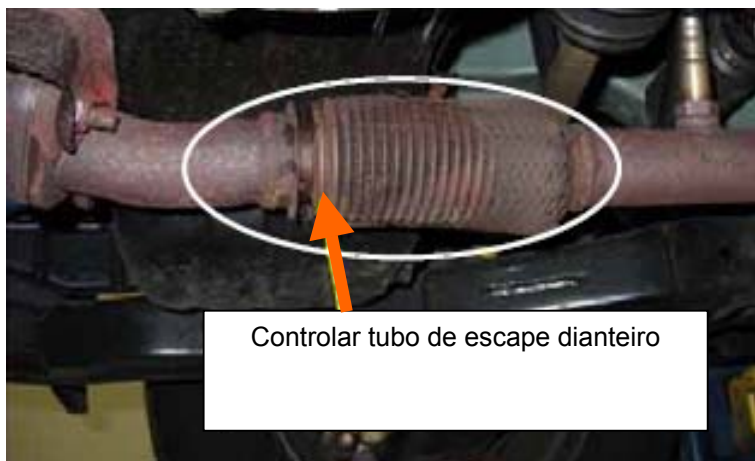
Figura 1:

"P0133 sonda Lambda, grupo 1 sensor 1 tempo de reacção demasiado alto" deve verificar se o sistema de escape dianteiro entre as duas sondas Lambda está em ordem e hermético.

Um furo no tubo pode provocar que o aparelho de comando considere a sonda Lambda dianteira avariada.

1. Verificar se a tubo de escape está hermético (figura 1)
2. Proceder eventualmente à substituição do tubo de escape dianteiro
3. Posicionar o motor na temperatura de serviço, observar o sinal da sonda no osciloscópio. Assim que o número de rotações do motor for superior a 2.500 rpm, a taxa de comutação deve aumentar (figura 2)
4. Se a figura do osciloscópio corresponder à figura ilustrada não é necessário substituir a sonda Lambda.
