Renault Twingo (X06) A partir do ano de construção 09.1998

A luz do airbag acende

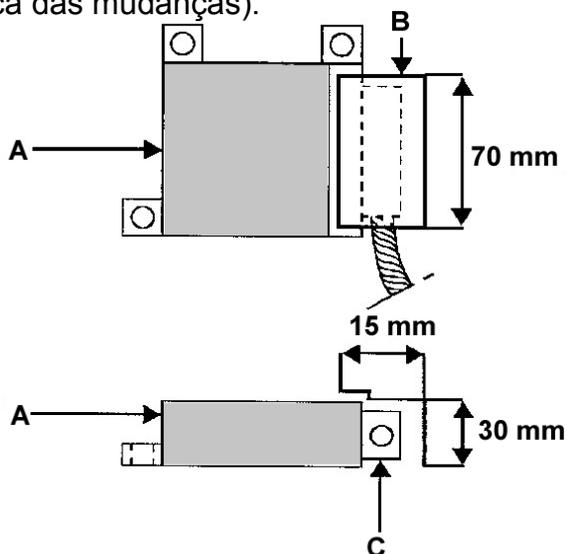
- A: Aparelho de comando do airbag
- B: Fita adesiva em cobre
- C: Ficha

é necessário envolver a ficha no aparelho de comando do airbag com uma fita adesiva especial em cobre. Esta deve ser adquirida junto do fabricante automóvel. O aparelho de comando encontra-se debaixo do revestimento da consola central (antes da alavanca das mudanças).
