Saab 9-3

Todos os veículos com motor a gasolina

**Ano de construção 1998 até VIN
W2061707**

Motor sem potência

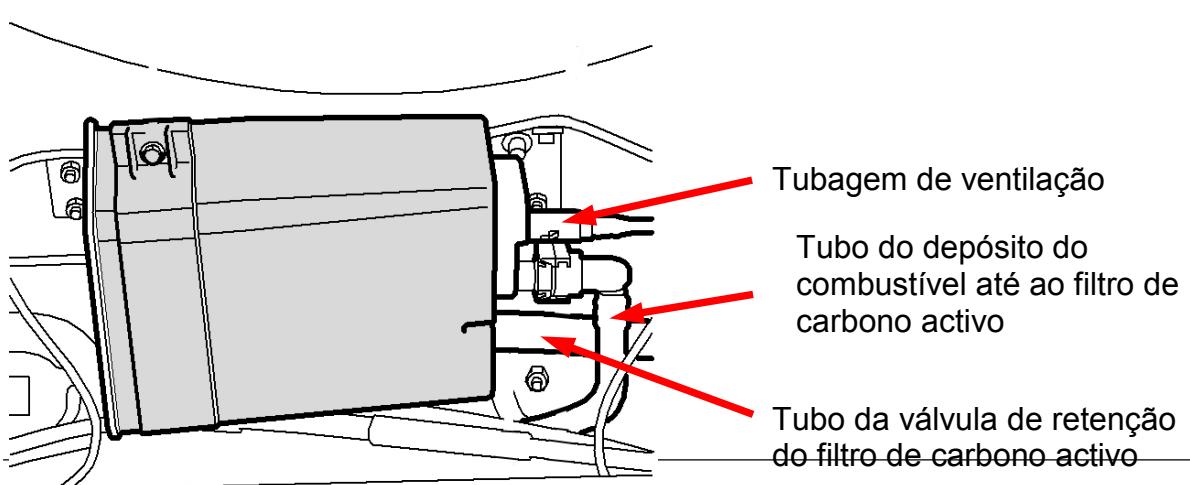
Se surgir uma reclamação do tipo acima mencionado, uma possível causa podem ser mangueiras de ligação mal instaladas no filtro de carbono activo. Além disso podem surgir ainda as seguintes reclamações:

Adicionalmente pode ser ainda registado o código de avaria P0172 (mistura demasiado rica, grupo de cilindros 1).

Devido a uma instalação defeituosa, as mangueiras podem dobrar e provocar falhas de débito. Neste caso é necessário verificar e, eventualmente, instalar novamente a mangueira do sistema do filtro de carbono activo.
