## **Audi A6 (4B) Ano modelo 2003**

### **Iluminação da luz de controlo RAF no Cockpit**

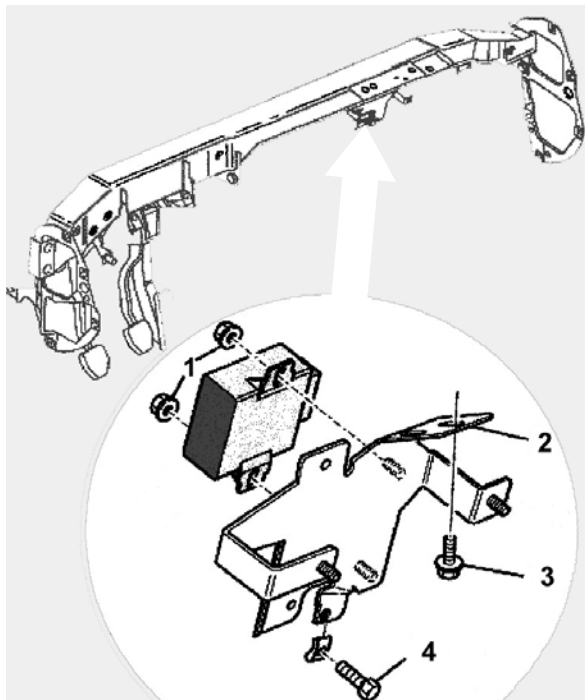
Fig. 2

Se surgir uma reclamação do tipo acima mencionado, uma possível causa pode ser um aparelho de comando da regulação da altura dos faróis (RAF) com defeito. Em veículos com RAF dinâmica é adicionalmente registado o código de avaria 01535 "Comando do servomotor da RAF direita V49, curto-circuito à massa". Neste caso é necessário medir os sensores dos eixos e os fios que acedem ao aparelho de comando e/ou controlar os mesmos quanto a danos mecânicos. Estas medições podem ser efectuadas com a maioria dos aparelhos de diagnóstico, p. ex., no ponto de menu "Valores de medição/Parâmetros". Neste ponto de menu é possível controlar os valores de tensão dos vários sensores dos eixos (ver figura 1). Se, no entanto, não detectar qualquer defeito nos mesmos é necessário substituir o aparelho de comando da RAF.

- Desmontar o porta-luvas.
- Desaparafusar os parafusos (ver figura 2 ponto 3 e 4) do suporte do aparelho de comando RAF e remover os suportes (ver figura 2 ponto 2) da carroçaria.
- Separar a ficha no aparelho de comando.
- Soltar as porcas de fixação (ver figura 2 ponto 1) e remover o aparelho de comando antigo do suporte.
- Fixar o novo aparelho de comando no suporte.
- Fixar de novo as peças desmontadas na ordem inversa.

- Após a montagem do novo aparelho de comando é necessário definir novamente a posição dos faróis. Isto só é possível com o aparelho de diagnóstico.
