Volvo

C 70 VIN J até 009078

Humidade nos pisca-piscas

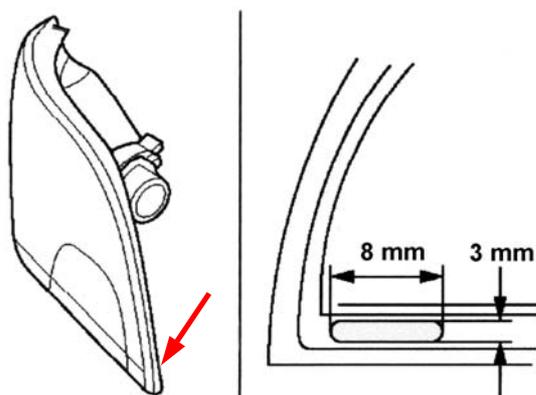
Se surgirem queixas relativas à falha acima mencionada, a causa poderá estar relacionada com a inexistência de uma abertura de ventilação. Neste caso, proceda do seguinte modo:

- Desmonte os pisca-piscas dianteiros.
- Com uma broca (3 mm) execute cuidadosamente vários furos, lado a lado, na posição indicada (ver Fig.). Tenha cuidado para não danificar os difusores.
- Remova as presilhas entre os furos, de modo a gerar-se um furo longo de 8 mm.
- Com a ajuda de uma pequena lima, lime e retire as arestas.
- Efectue a insuflação de ar comprimido na lâmpada.
- Volte a montar os pisca-piscas e verifique se funcionam correctamente.
