## **Mercedes C sınıfı (W 203) Üretim yılı 02.03'ten sonra olan tüm araçlar**

### **ABS/ESP kontrol lambası yanıyor**

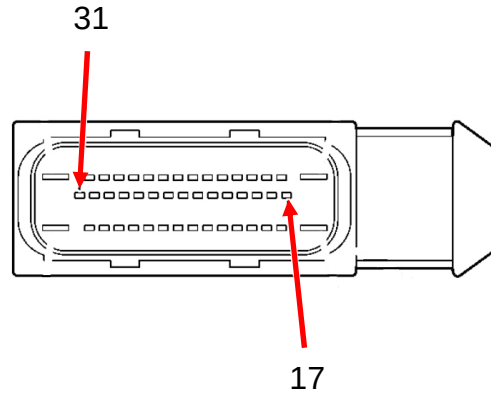
Müşteri yukarıda belirtilen arızadan şikayet ediyorsa, bunun nedeni paslanmış bir fiş bağlantısı olabilir. Ayrıca hata kodları C1140 (direksiyon simidi açısı sensörü, yanlış sinyal) ve C1145 (ABS tekerlek devir sayısı sensörü VR, kesinti) de mevcut olabilir.

1. ABS/ESP kumanda cihazındaki fiş bağlantısının fiş pinlerinde 18, 19, 20 (üçü de fren basıncı sensörüne aittir) paslanma olup olmadığını kontrol edin, gerekirse temizleyin ve kurulayın. Kumanda cihazı motor bölümünün solunda, kumanda cihazı kutusunun içinde, yay haznesinin arkasındadır.

2. Hasar çok fazla ise pinler bir onarım kiti kullanılarak değiştirilmelidir.
3. Fiş bağlantısının kontağının önüne elektronik spreyi veya gres uygulanmalıdır.
4. Fren basıncı sensörünün kablo demetinde akış olup olmadığını kontrol edin. Maksimum direnç değeri 0,5 Ohm'dur.
