Presencia de aceite en el alternador

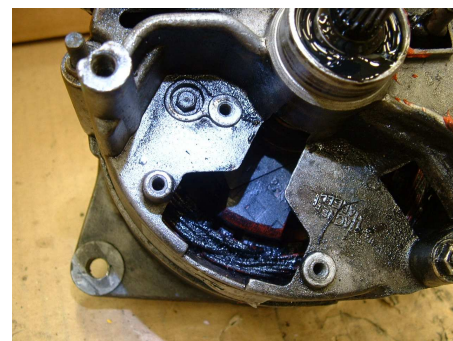
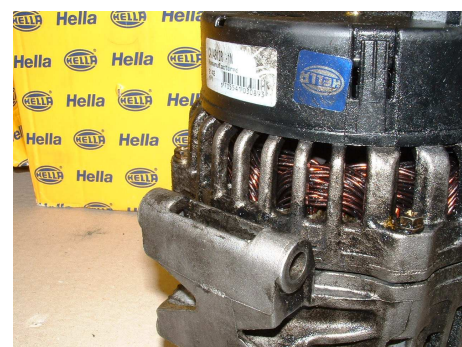
Debido a la penetración de aceite se forma una película de aceite sobre la carcasa, los devanados, los anillos colectores y las escobillas de carbón del alternador. El aceite ablanda las escobillas de carbón.

En caso de que penetre en el alternador aceite del motor debido a juntas del motor defectuosas o aceite hidráulico o gasóleo a causa de conductos con fugas, se forma una película engrasante sobre los anillos colectores y las escobillas de carbón. En consecuencia, con el desgaste de las escobillas de carbón se forma una masa que provoca contactos defectuosos o cortocircuitos. Asimismo se produce un desgaste prematuro debido al reblandecimiento de las escobillas de carbón.

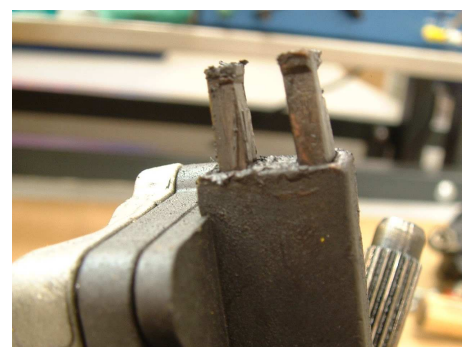
La penetración de aceite reduce la potencia del alternador. Sin embargo, en la mayoría de los casos la presencia de aceite provoca una avería total.
