Lámparas de xenón D2 SIR

Rotura de las levas tipo bayoneta

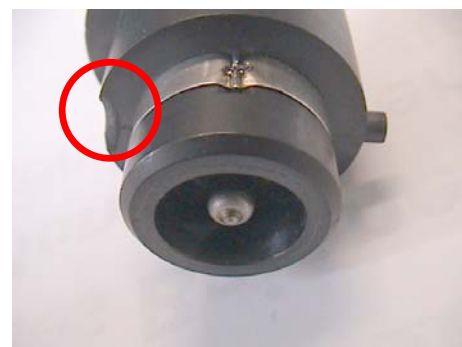
Fig. 1

En caso de que el conector de alta tensión no se monte debidamente en la lámpara, se puede producir una rotura de las levas tipo bayoneta en el zócalo (fig. 1).

Por esta razón, durante el montaje del conector deberá procederse con cuidado para evitar daños posteriores.

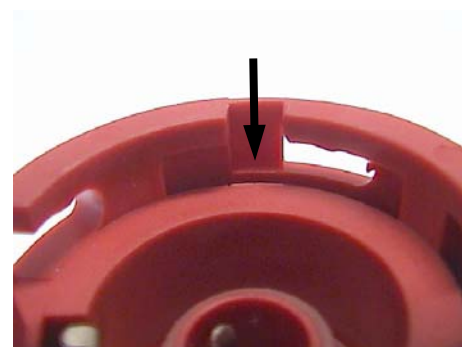
Fig. 2

- El enchufe (conector) se ha colocado inclinado.
- El conector se ha girado demasiado pronto antes de que se hubiera presionado lo suficiente en la lámpara (tope) (fig. 2).
- La lámpara ha sido girada con demasiada fuerza contra el tope (fig. 3).
