Condensation sur les feux arrière

Embuage des glaces de feux arrière

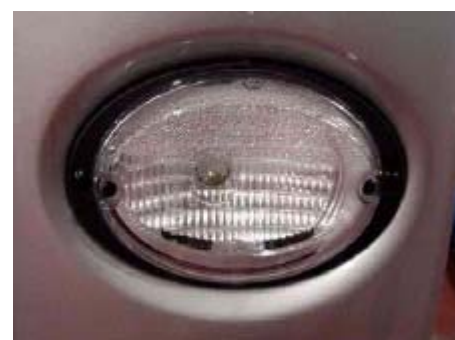
Fig. 1

Si la glace est embuée, la surface de sortie de lumière doit être sèche après un certain laps de temps avec la lampe allumée. La durée de cette phase peut varier en fonction de la température ambiante et de l'humidité relative de l'air. L'embuage est un processus physique normal et n'implique aucun risque technique, étant donné que le réflecteur est protégé contre les effets de la condensation. Lorsque la lampe est allumée, l'air dans le feu se réchauffe. Par la ventilation du feu arrière, l'air réchauffé et sec, qui a augmenté de volume, est expulsé du boîtier du feu arrière. Lorsque la lampe est éteinte, l'air dans le feu arrière refroidit progressivement.

Par conséquent, l'air extérieur, saturé en humidité, est "aspiré" à l'intérieur du feu. Ceci peut conduire à la formation de condensation sur la face intérieure de la glace en cas d'humidité atmosphérique élevée et d'écart de température importants à l'intérieur du feu. Ce phénomène est fréquent en saison froide et par temps humide. Cependant, si la condensation est si importante que des gouttes d'eau se forment sur la glace (fig. 1) ou de l'eau s'accumule dans la partie inférieure du feu (fig. 2), il faut vérifier si le joint est endommagé et le remplacer si nécessaire. En outre, il faut vérifier si les orifices de ventilation du feu sont bouchés. Le feu peut être séché à l'air comprimé non lubrifié. Si de l'eau continue à s'accumuler dans le feu, celui-ci doit être remplacé.
