Post-équipement feu de jour pour les véhicules avec un signal modulateur de largeur d'impulsion

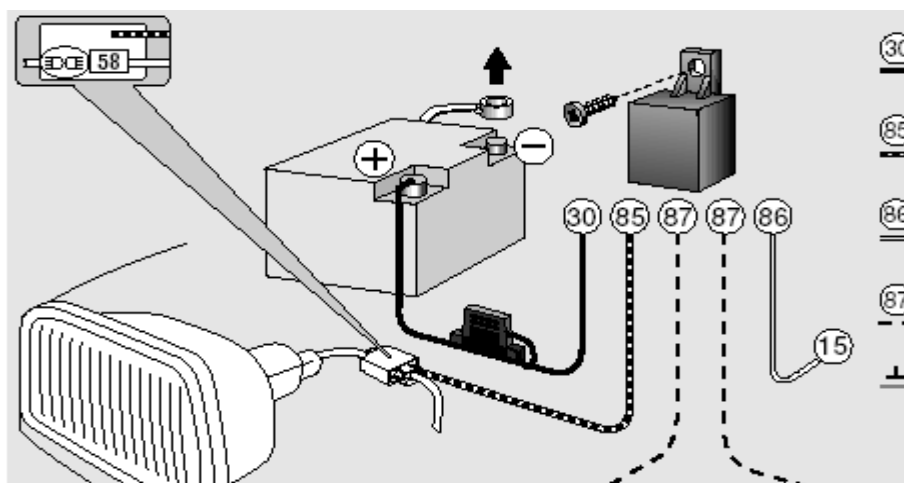
L'activation du feu de jour se produit par le déclenchement de l'allumage et s'éteint automatiquement par la mise en route du feu de croisement. Ce déclenchement est assuré par un relais qui est raccordé avec le contact de masse du relais à la borne 58 (feu de position) (voir le plan de connexion). Ainsi, le défaut de fonctionnement décrit ci-dessus peut se produire par le signal modulateur de largeur d'impulsion changeant parce que la bobine du relais n'est pas alimentée durablement en tension.

Si le défaut de fonctionnement décrit ci-dessus se produit, changez le relais fourni avec un relais contenant une résistance parallèle à la bobine, comme par ex. 4RD 007 794-031 (relais de commutation 12 V avec support).
