## Lampes au xénon D2 S/R

### Rupture des ergots à baïonnette

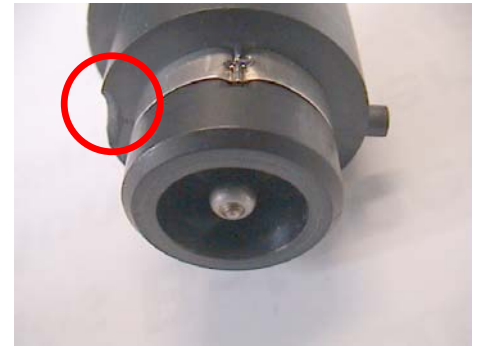
Fig. 1

Lors d'un montage non conforme de la fiche haute tension sur la lampe, une rupture des ergots à baïonnette peut se produire sur le socle (Fig. 1).

Pour cette raison, travailler avec précaution lors du montage de la fiche afin d'éviter des dommages consécutifs.

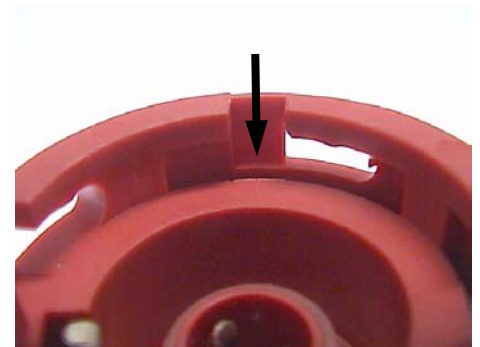
Fig. 2

- La fiche (le connecteur) n'est pas montée droite
- La fiche est tournée trop tôt, et ce avant qu'elle soit enfoncée assez loin (sur la butée) sur la lampe (Fig. 2)
- La lampe est tournée sur la butée avec l'application d'une force trop importante (Fig. 3)
