Alternatori con pompa a vuoto fortemente imbrattata d'olio

Scheda Tecnica

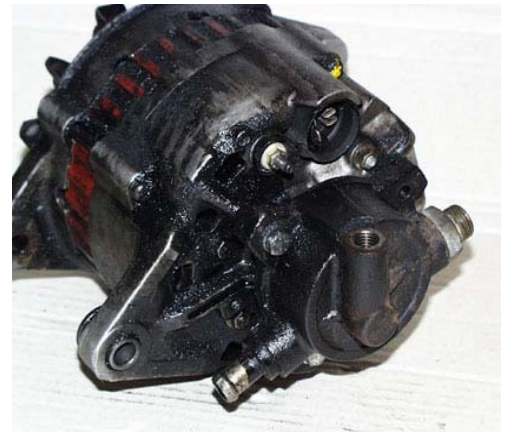
Uno dei problemi più frequenti è la forte imbrattatura di questi tipi di alternatori e il conseguente danneggiamento degli stessi.

Una delle cause più frequenti di questo problema è la guarnizione situata tra l'alternatore e la pompa a vuoto.

Questa guarnizione, di solito dotata di un anello in gomma, perde ermeticità nel corso del tempo e anche dopo la sostituzione dell'alternatore. Spesso l'anello in gomma non viene sostituito e dopo un po' di tempo provoca un guasto all'alternatore a causa dell'infiltrazione di olio.

L'infiltrazione di olio può danneggiare l'alternatore nel giro di poco tempo e provocare un guasto.

In linea di massima, la guarnizione tra l'alternatore e la pompa a vuoto deve essere sostituita dopo aver separato i componenti.

Verificare inoltre la tenuta dei tubi flessibili del vuoto e dei tubi dell'olio sulla pompa a vuoto.
