Integrazione successiva della luce diurna nelle vetture con segnale PWM

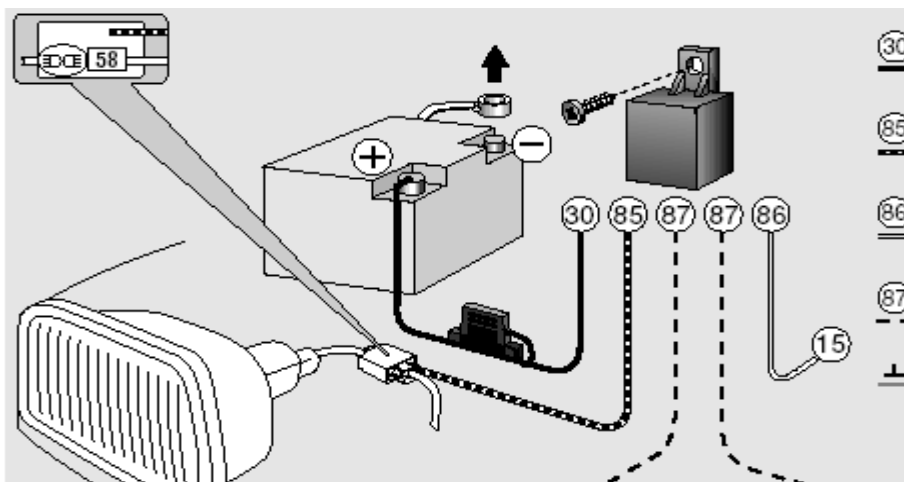
La luce diurna si accende con l'inserimento dell'accensione e quando si accendono le luci anabbaglianti essa si spegne automaticamente. Questo tipo di commutazione viene garantito da un relè collegato al contatto di massa del relè al morsetto 58 (luci di posizione), v. schema elettrico). In questo caso, a causa del segnale PWM variabile, la bobina del relè non viene alimentata costantemente con tensione e si può verificare il guasto descritto sopra.

Se si verifica il guasto descritto sopra, sostituire il relè in dotazione con un relè dotato di resistenza parallela alla bobina, come p.es.: 4RD 007 794-031 (relè commutatore 12V con supporto).
