# Válvula elétrica de recirculação dos gases de escape | HELLA

**Exemplo de diagnóstico**Em seguida, gostaríamos de lhe mostrar as possibilidades de teste numa válvula de recirculação dos gases de escape desmontada. Vamos tomar como exemplo uma válvula RGE de um Opel Corsa C, ano de fabrico 2002.

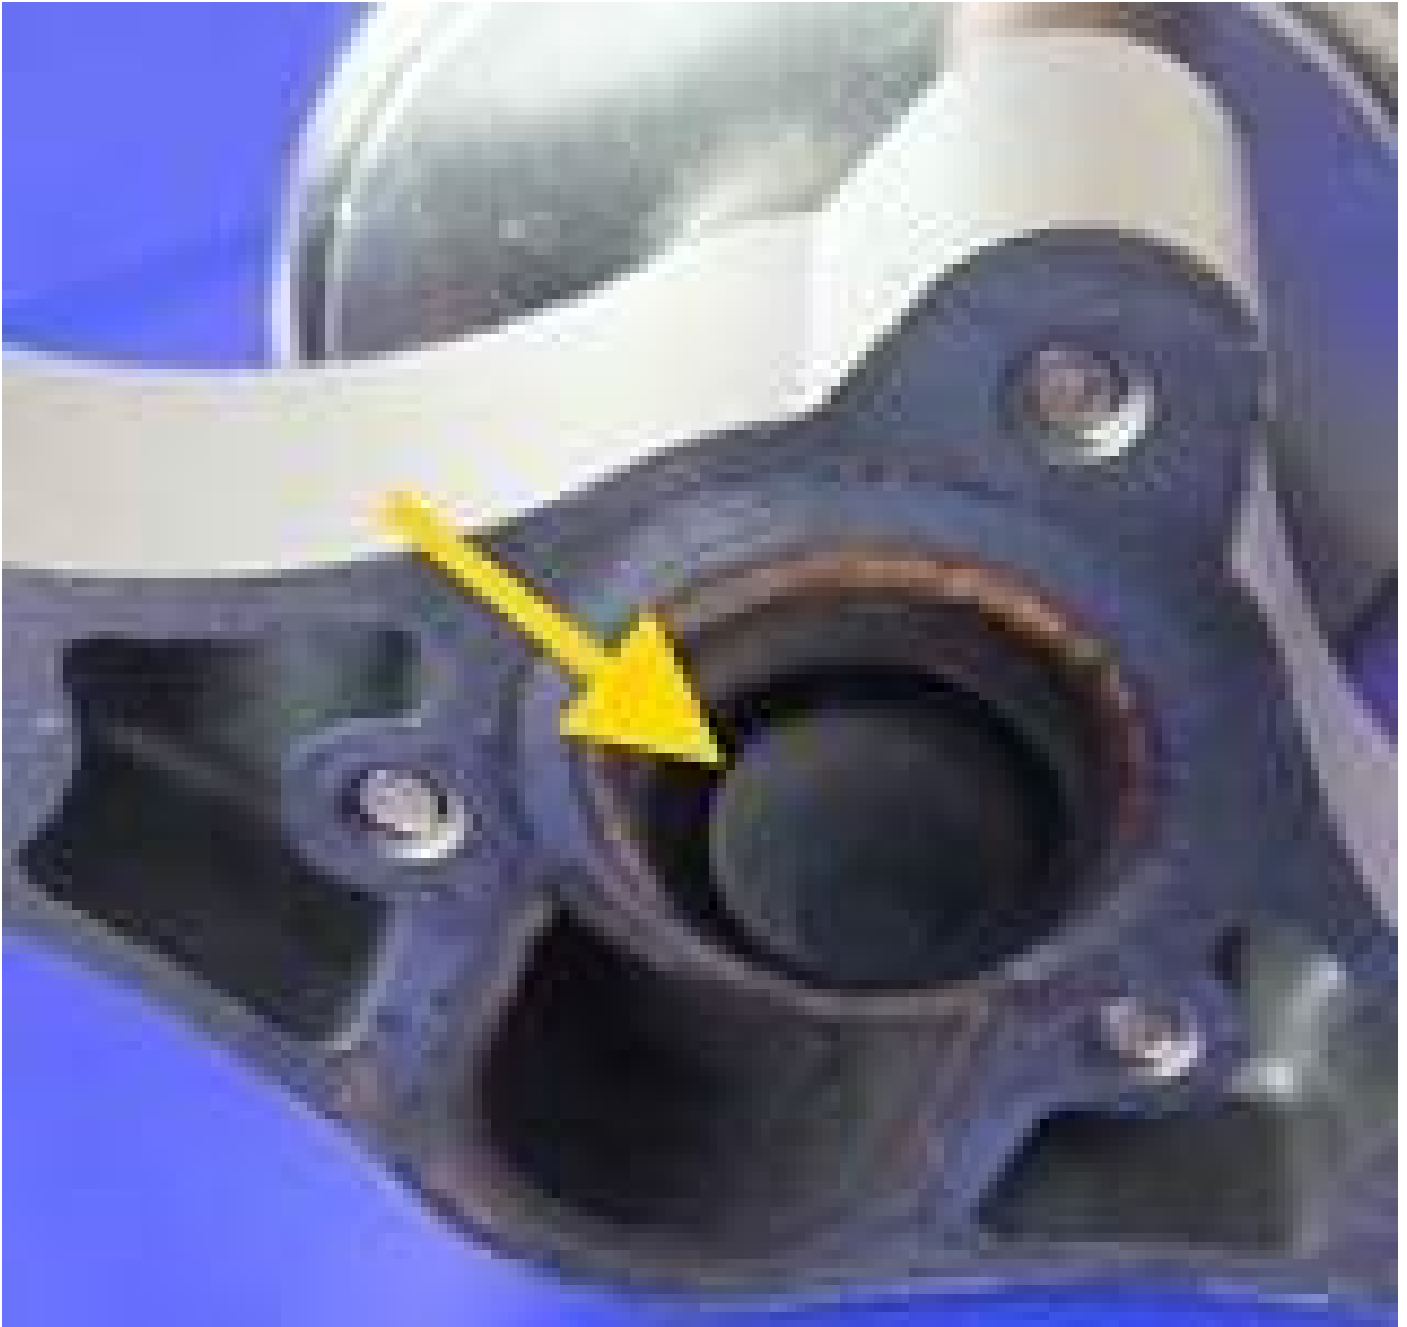
## Result

Although the electrical tests reveal no defects, it was clear to see that the valve is defective during the mechanical test. The valve pintle jams when open and cannot be moved by the tensile force of the solenoid.
