# Válvula elétrica de recirculação dos gases de escape | HELLA

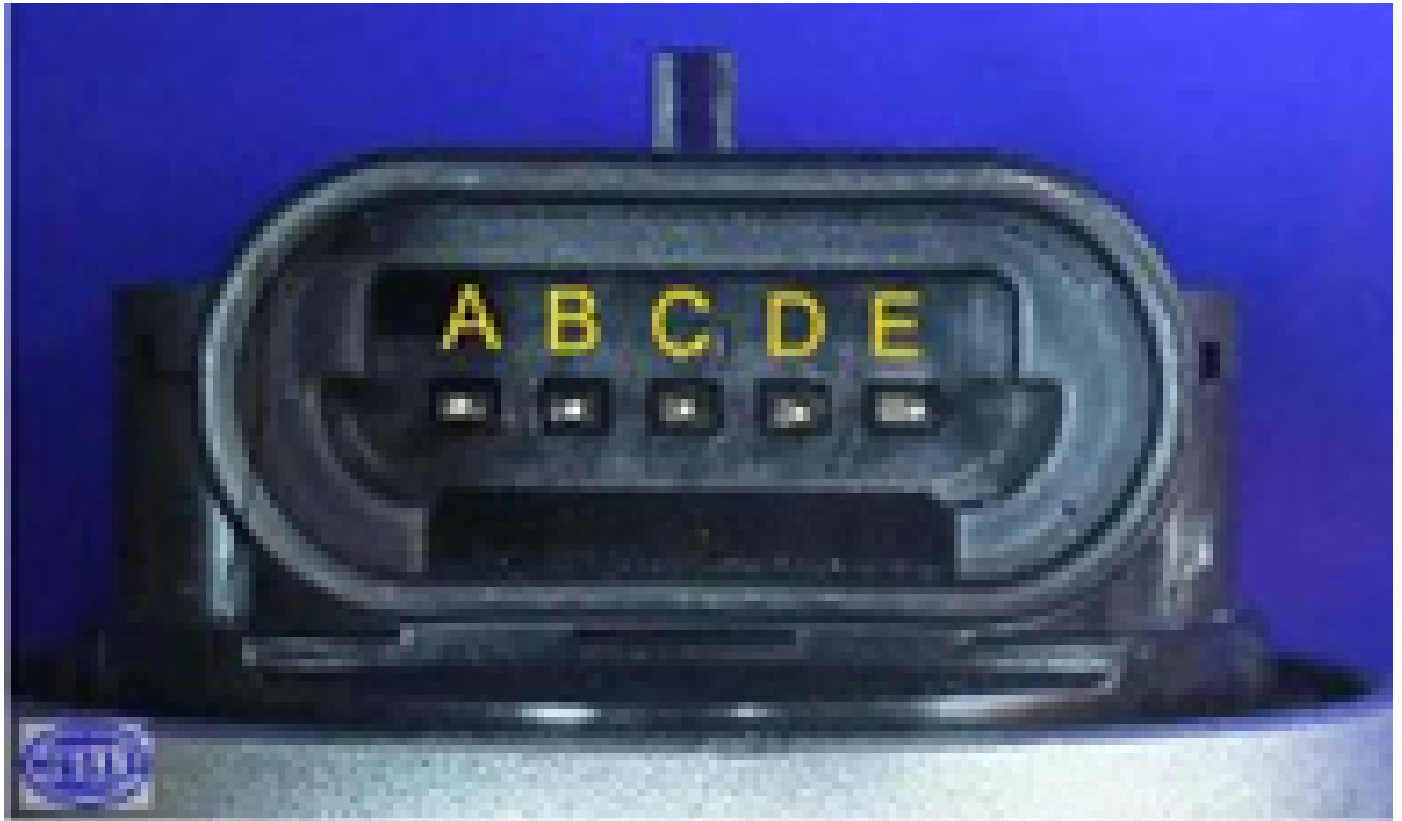
The resistance between the contact pins in the valve connector is measured at room temperature using a multimeter. Please always observe the information provided by the vehicle manufacturer when performing these tests.

1. connectors A and E = resistance 5.25 - 5.85  $\Omega$

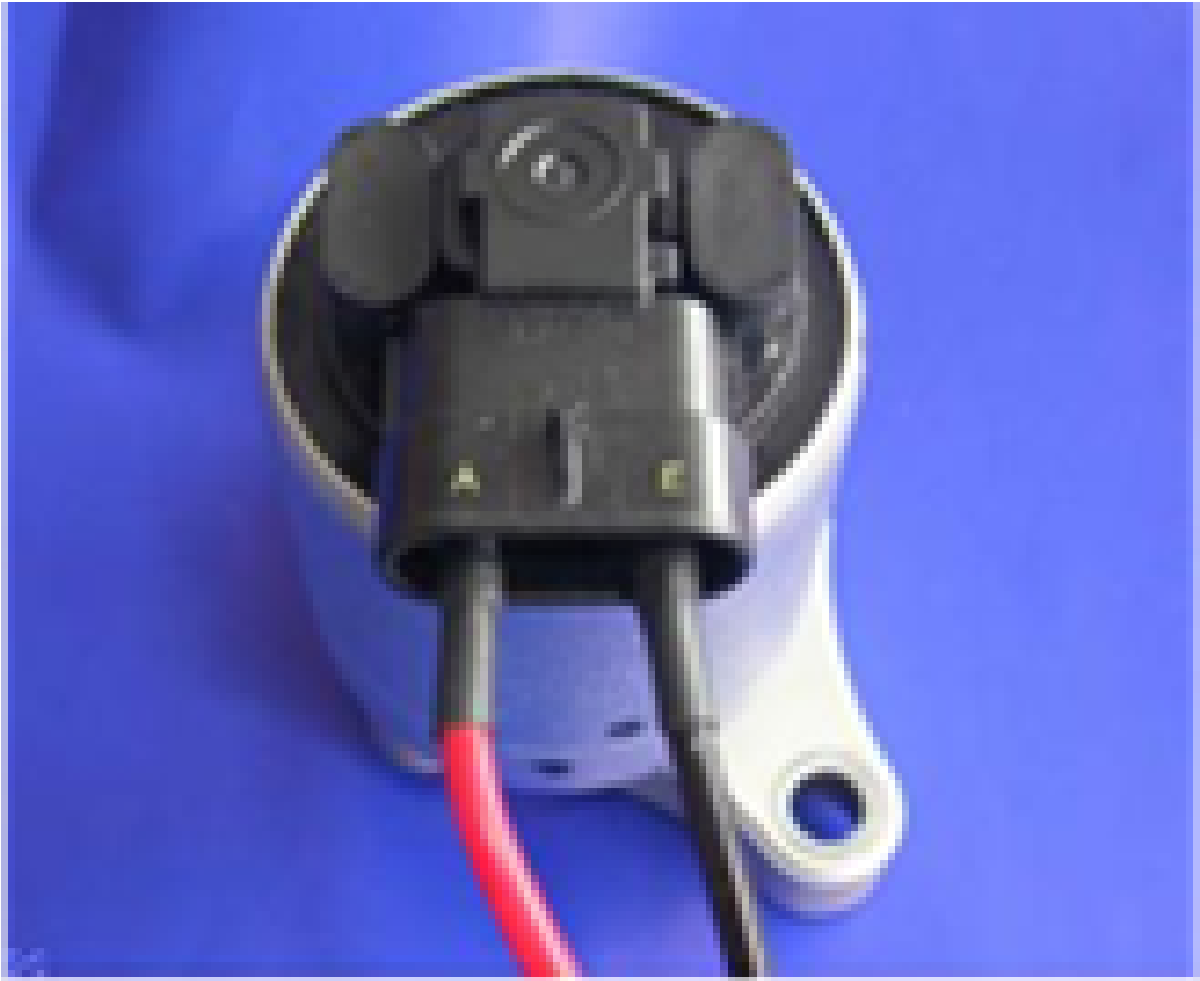
Solenoid to a fused voltage supply, battery or power supply, connect with 12.0 to 13.5 volts.
