# Válvula elétrica de recirculação dos gases de escape | HELLA

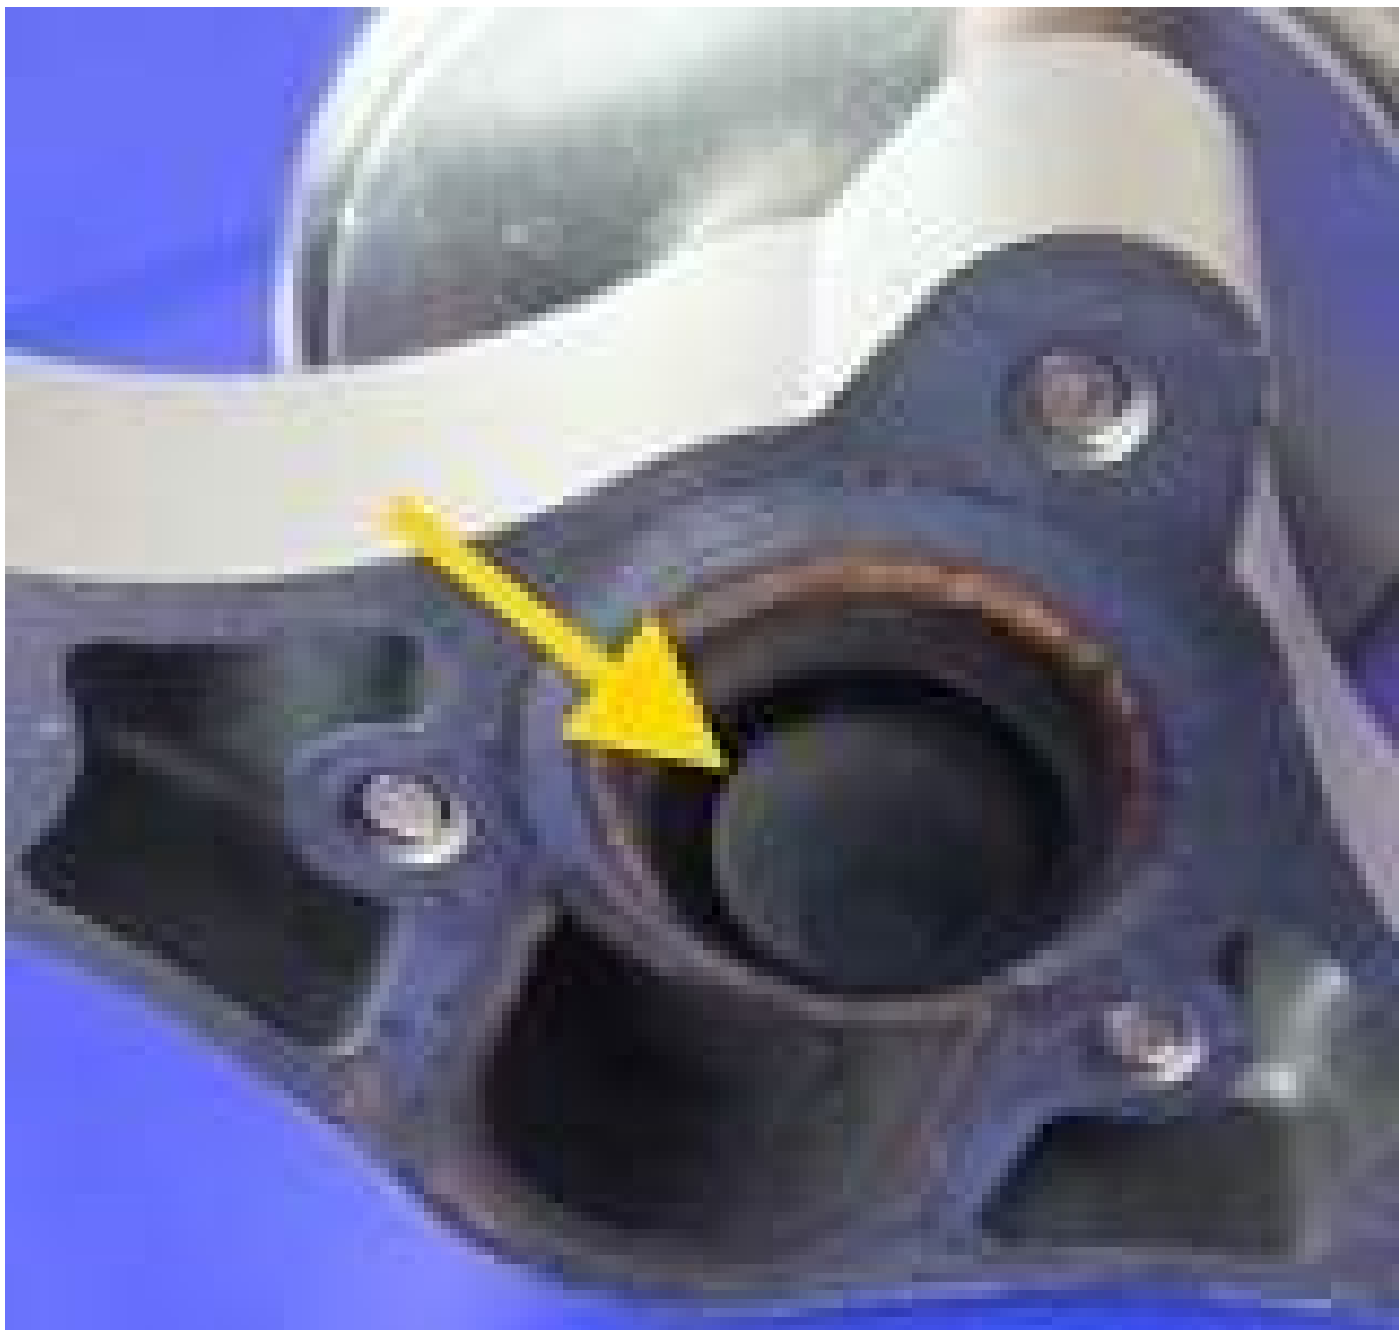
Although the electrical tests reveal no defects, it was clear to see that the valve is defective during the mechanical test. The valve pintle jams when open and cannot be moved by the tensile force of the solenoid.

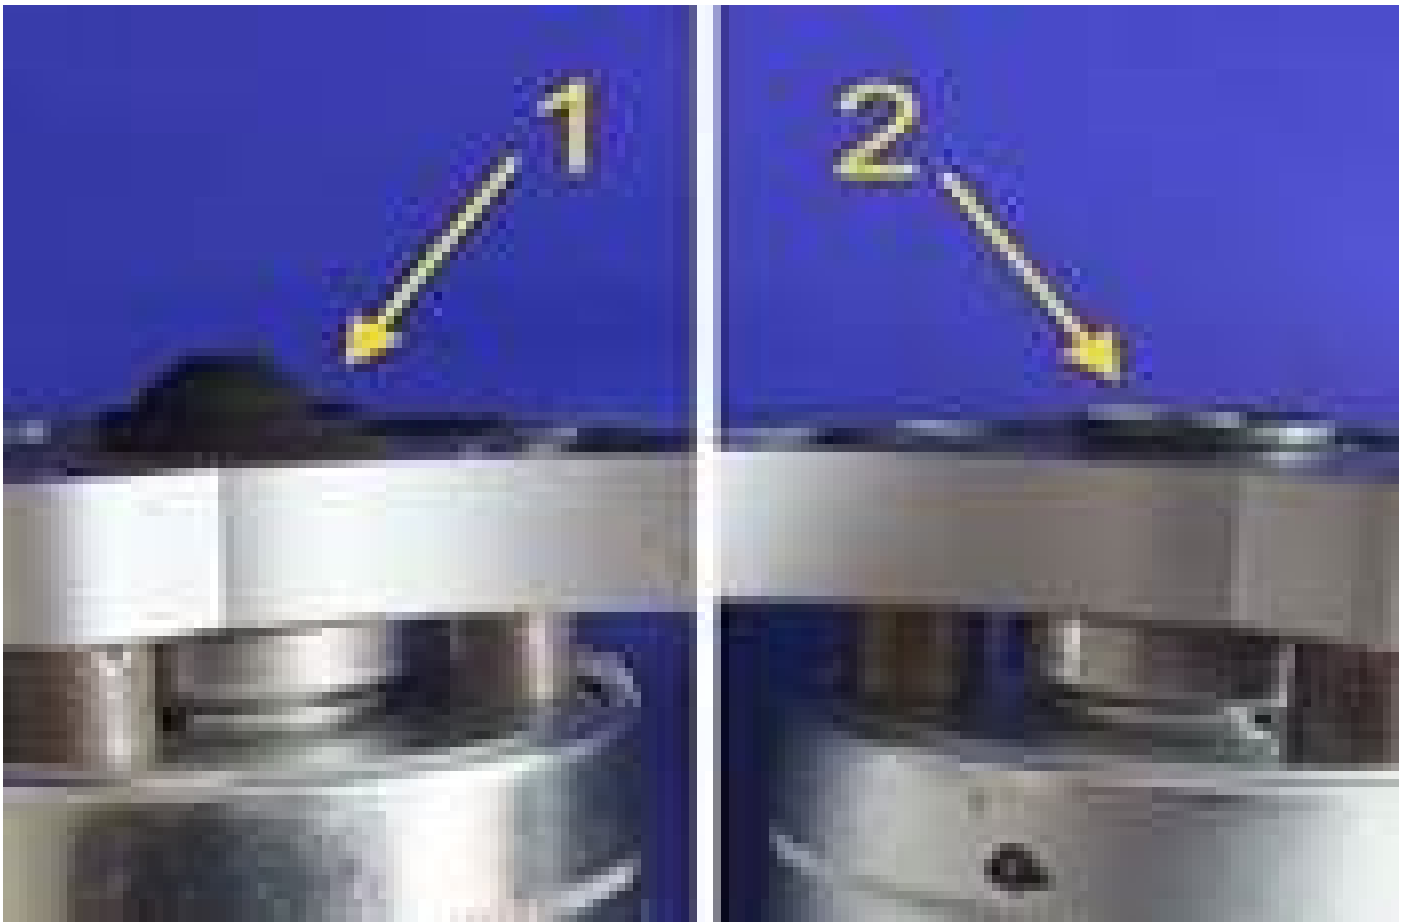
As can clearly be seen in the image, the contaminated EGR valve (1) is already open in de-energized state.
