# Válvula elétrica de recirculação dos gases de escape | HELLA

Vamos tomar como exemplo uma válvula RGE de um Opel Corsa C, ano de fabrico 2002.

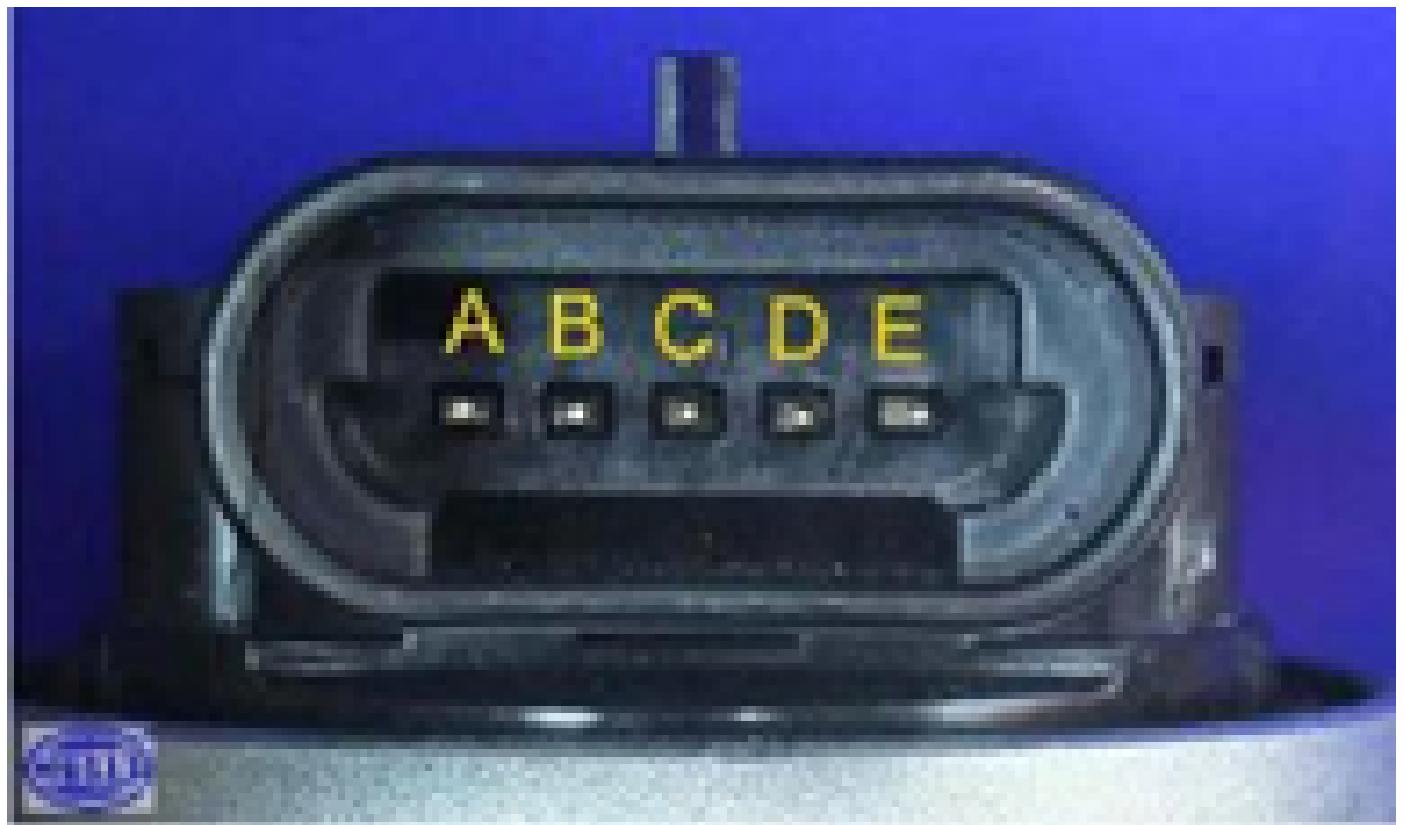
The resistance between the contact pins in the valve connector is measured at room temperature using a multimeter. Please always observe the information provided by the vehicle manufacturer when performing these tests.

1. connectors A and E = resistance 5.25 - 5.85  $\Omega$

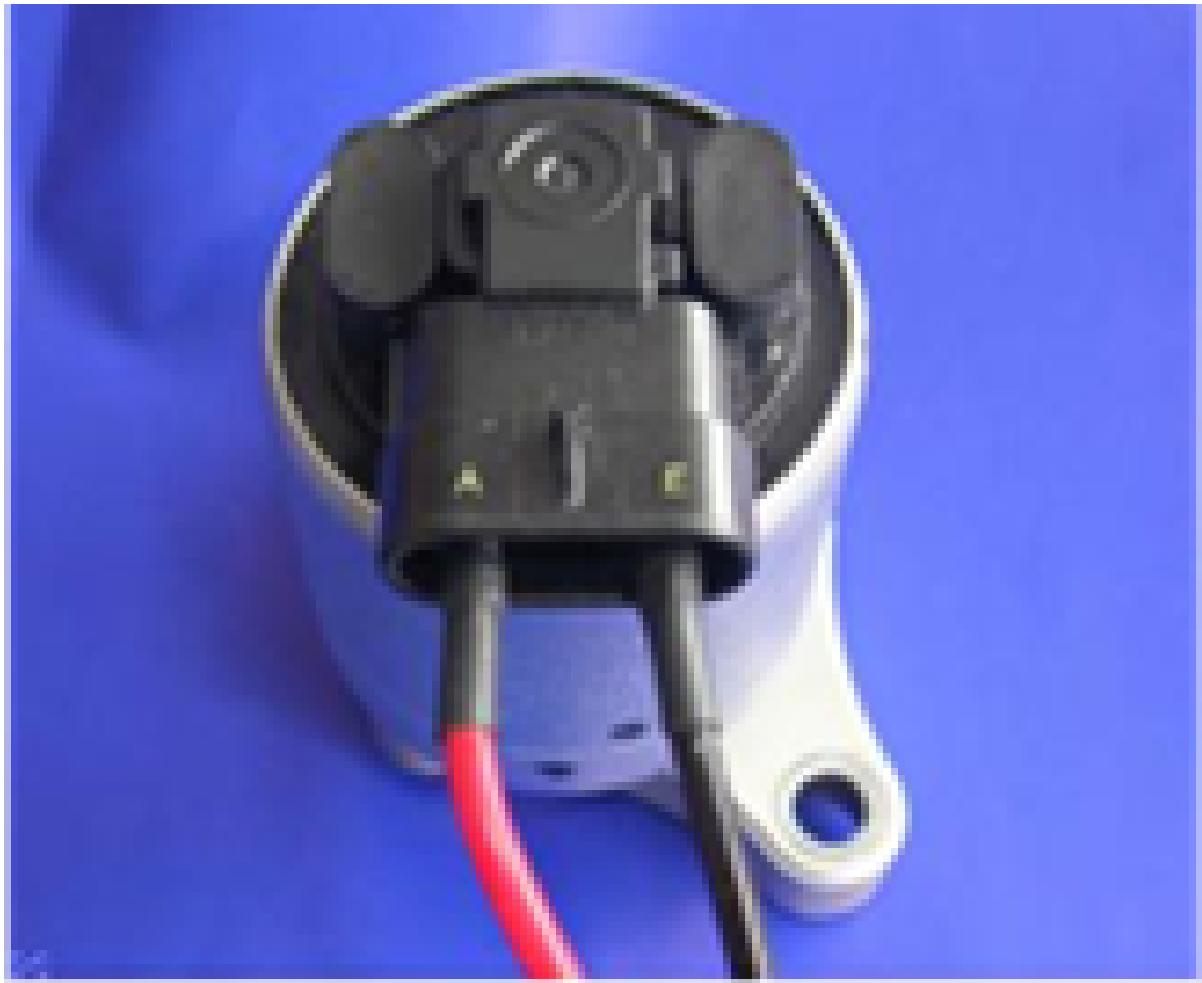
Solenoid to a fused voltage supply, battery or power supply, connect with 12.0 to 13.5 volts.

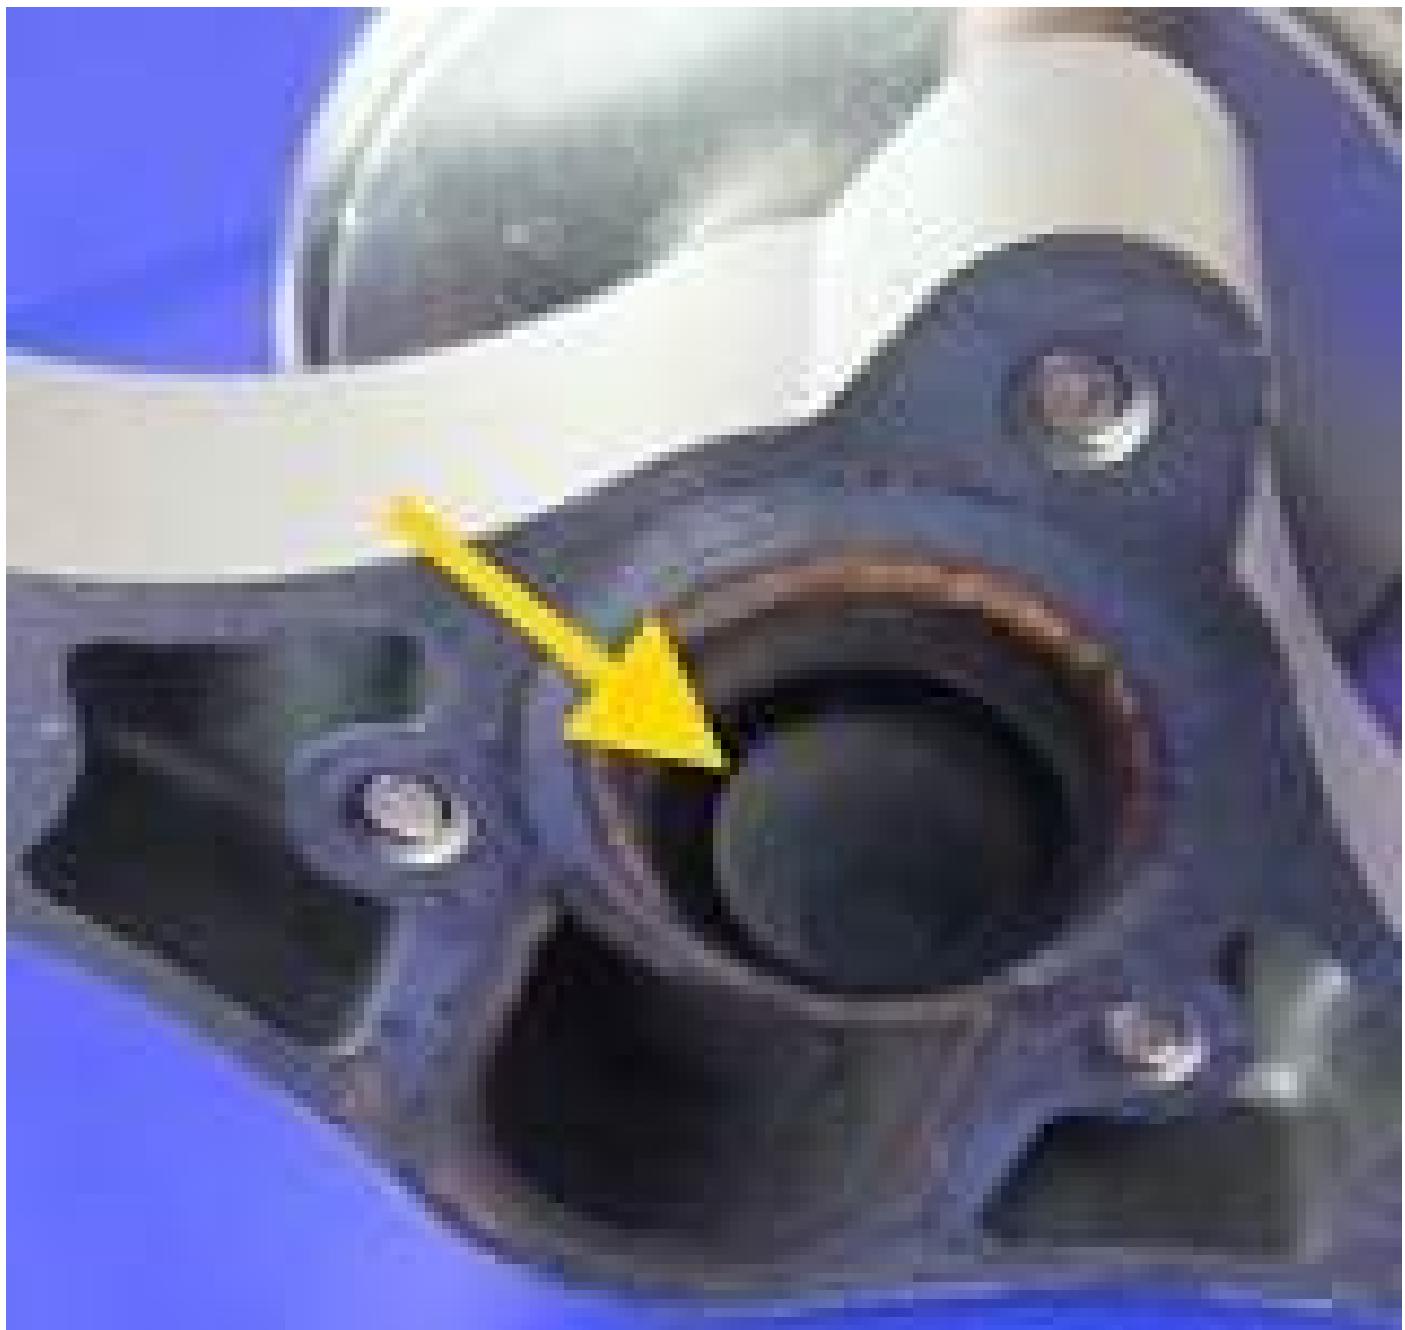
Although the electrical tests reveal no defects, it was clear to see that the valve is defective during the mechanical test. The valve pintle jams when open and cannot be moved by the tensile force of the solenoid.

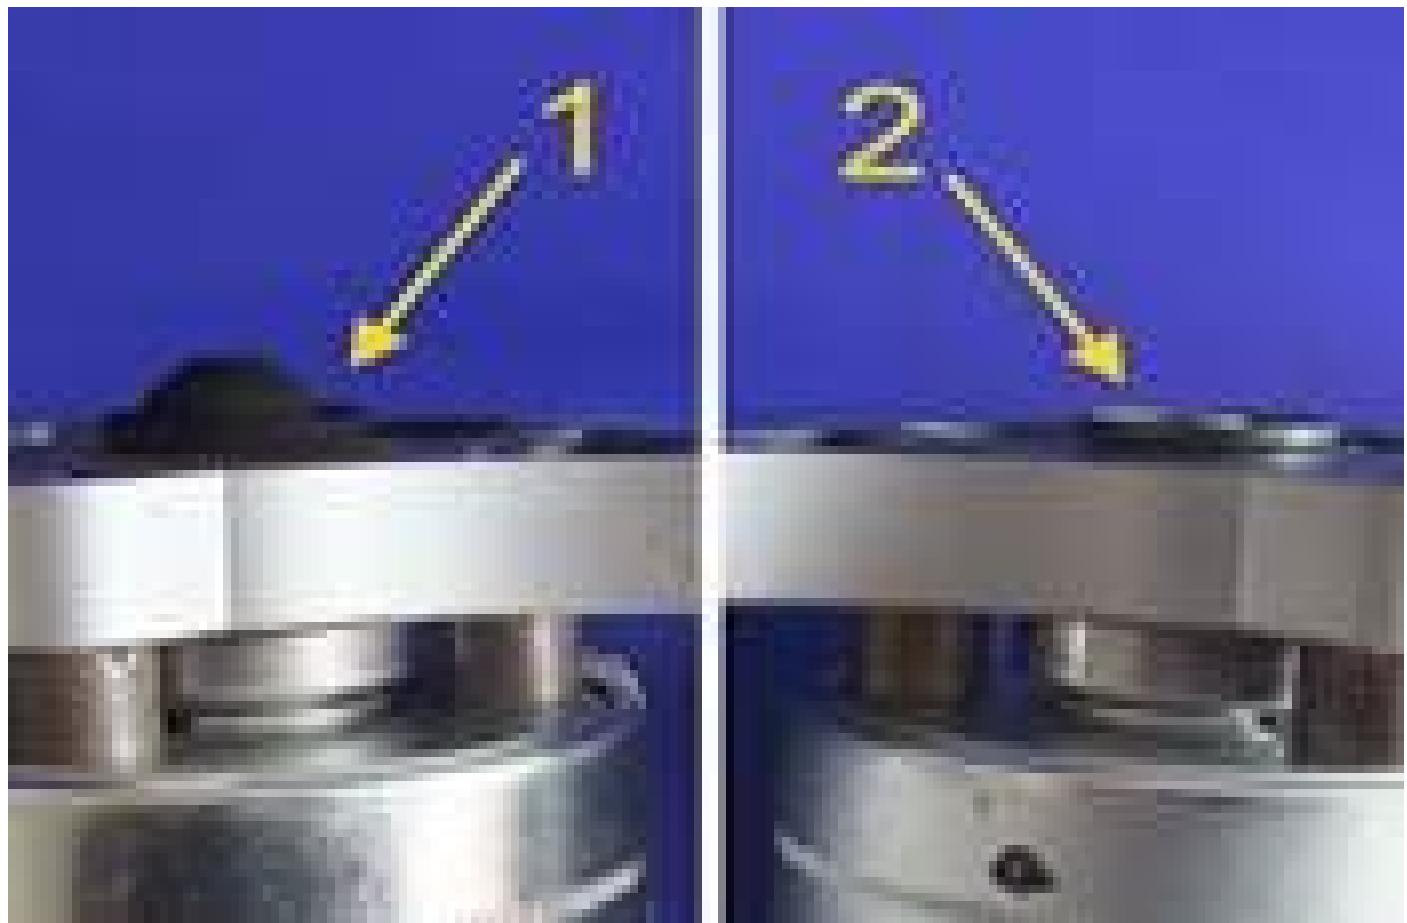
As can clearly be seen in the image, the contaminated EGR valve (1) is already open in de-energized state.
