Mazda MX-5 (Type: NA+NB)

Tændkabel

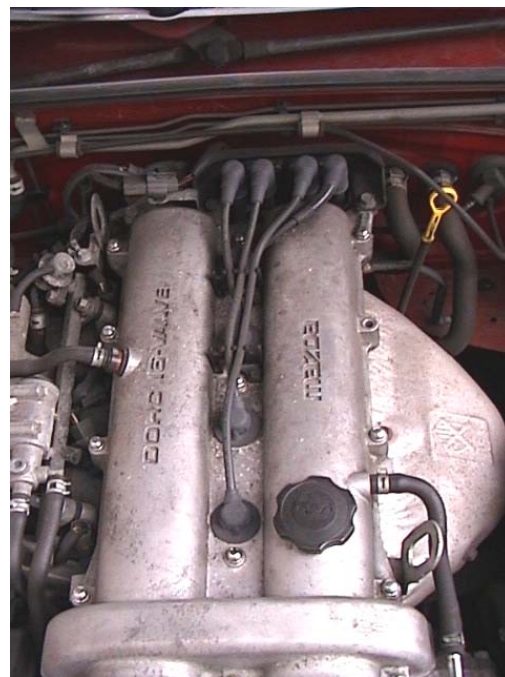
Tændkablet, som på Mazda MX-5 løber direkte hen over motorblokken, er ofte årsag til:

- Tændingssvigt
- Dårlig funktion
- Mangelfuld effekt
- Svingende omdrejningstal i tomgang
- Forhøjet brændstofforbrug
- Forstyrrelser i radiomodtagelse

Tændkablets isolering bliver med tiden sprød som følge af varmpåvirkningen. Resultatet heraf er krybestrøm og gnistudladning mellem tændkabel og motorblok. Da MX-5 har et tændingssystem uden strømfordeler, og hver tændspole forsyner to tændrør med den nødvendige energi, er det således yderst vigtigt, at tændkablerne er intakte.

Det bør ligeledes nævnes, at hver tændingsimpuls bliver ledt igennem to kabler på samme tid, hvoraf den ene ikke udnyttes (fordi den ikke passer til cylinderens arbejdstakt). Ved udskiftning bør kun anvendes førsteklases silikone tændkabler. Det anbefales også at tændrørene samt tændspoleblokkenes kontaktflader kontrolleres.

Hvis kontaktfladerne allerede er sorte eller grå, skal de renses igen. Tændspolerne bør da også kontrolleres.
